TYTUŁ OPRACOWANIA**EKSPERTYZA MYKOLOGICZNA****ADRES OBIEKTU****Budynek Izolacyjny na potrzeby Poradni Chorób Płuc i Gruźlicy przy
Mazowieckim Centrum Leczenia Chorób Płuc i Gruźlicy na terenie
ul. Reymonta 83/91 w Otwocku****Firma Usługowo – Handlowa WNUK
ul. Krakowska 13 c, 42 – 200 Częstochowa****ZESPÓŁ OPRACOWUJĄCY****TECHNOBUD****ul. Kaczeńcowa 1/29, 20 – 543 Lublin
tel.: 609 332 000, 504 168 314, www.eksperci.net.pl****AUTORZY OPRACOWANIA**

DATA**CZERWIEC 2019**

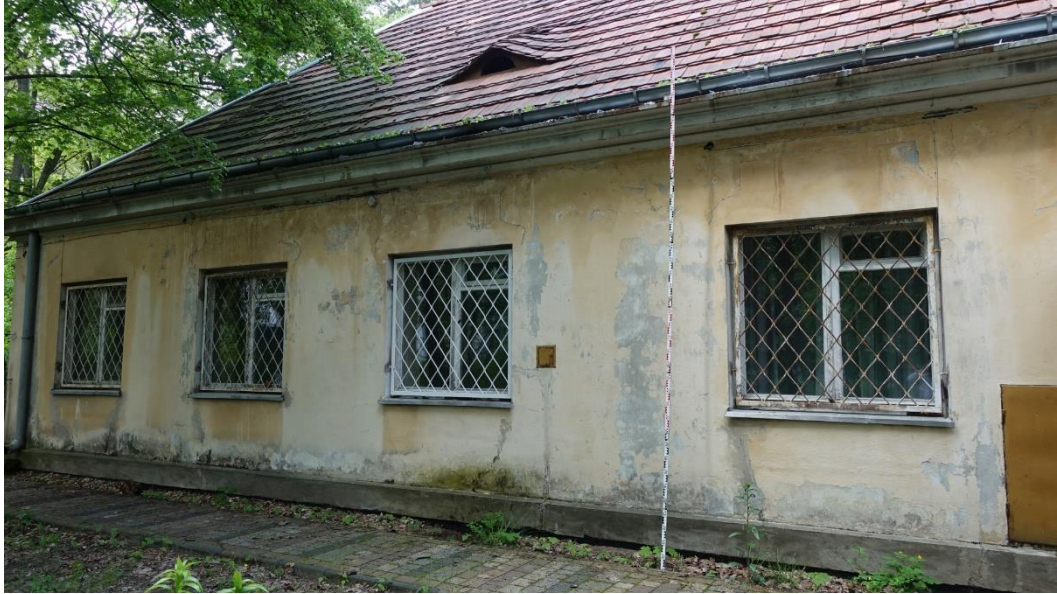
Część elewacji południowej. Zniszczona zarówno przez wilgoć, podciąganą kapilarnie, jak również wody rozbryzgowę, zastoinową (brak opaski), a także zalewającą elewację z powodu nieprawidłowego pokrycia dachowego oraz zniszczeń i wypaczeń rynien oraz obróbek blacharskich.

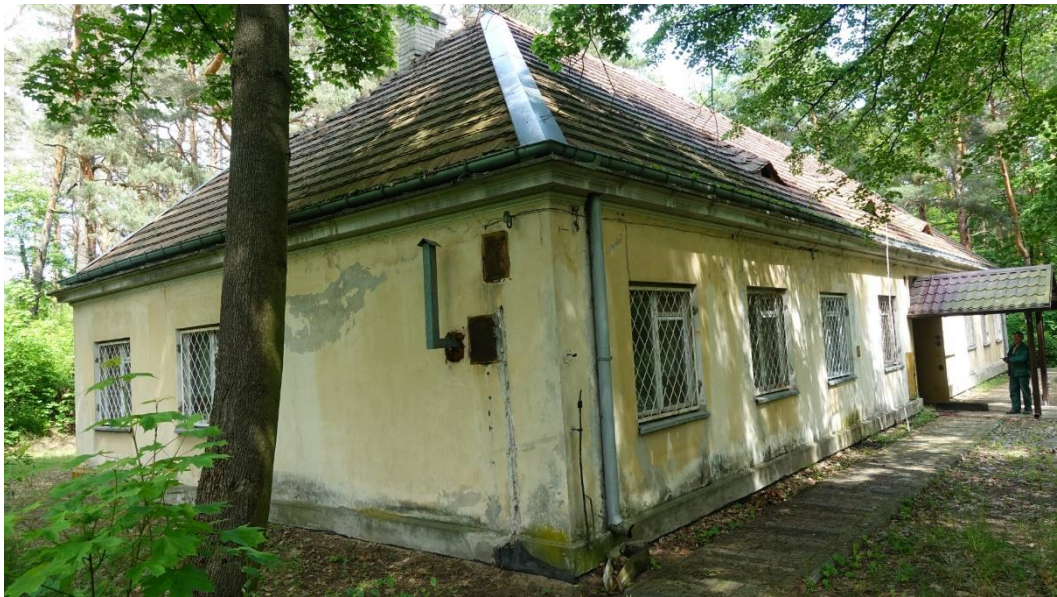
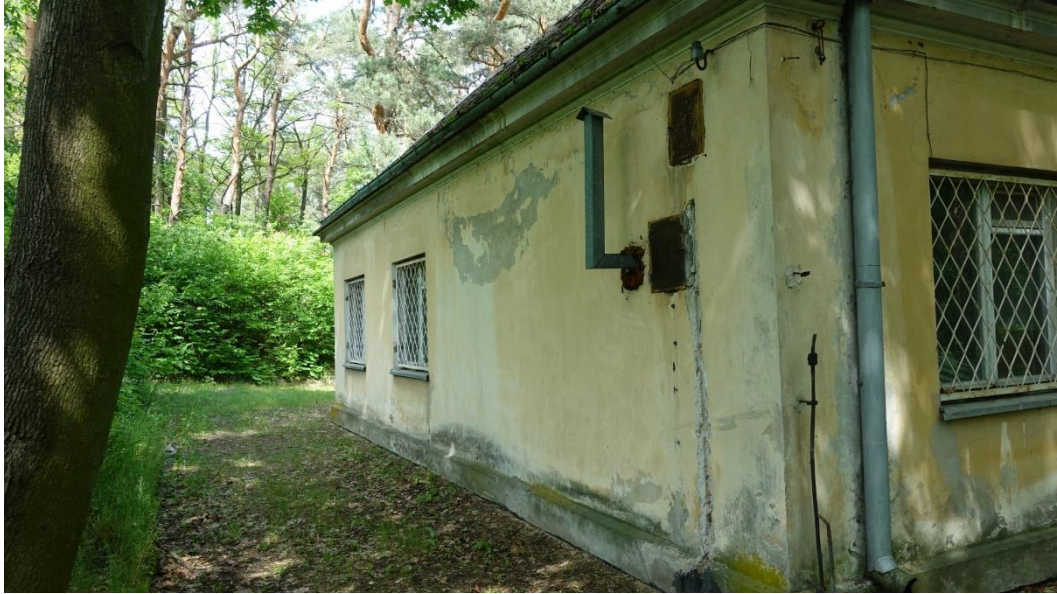
Elewacja zachodnia – przyziemie, elewacja oraz pokrycie dachowe noszą ślady długotrwałego aktualnego zawilgocenia. Na dachu: w miejscu starych gąsiorów zamontowano kalenicę narożną, wykonaną z blachy, co należy traktować jako rozwiązanie tymczasowe.

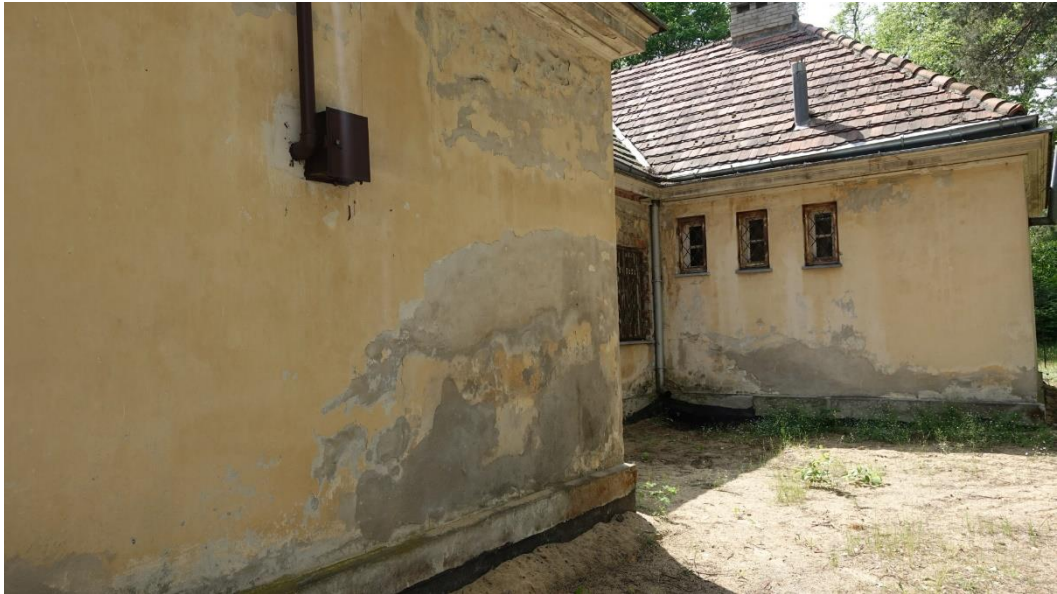
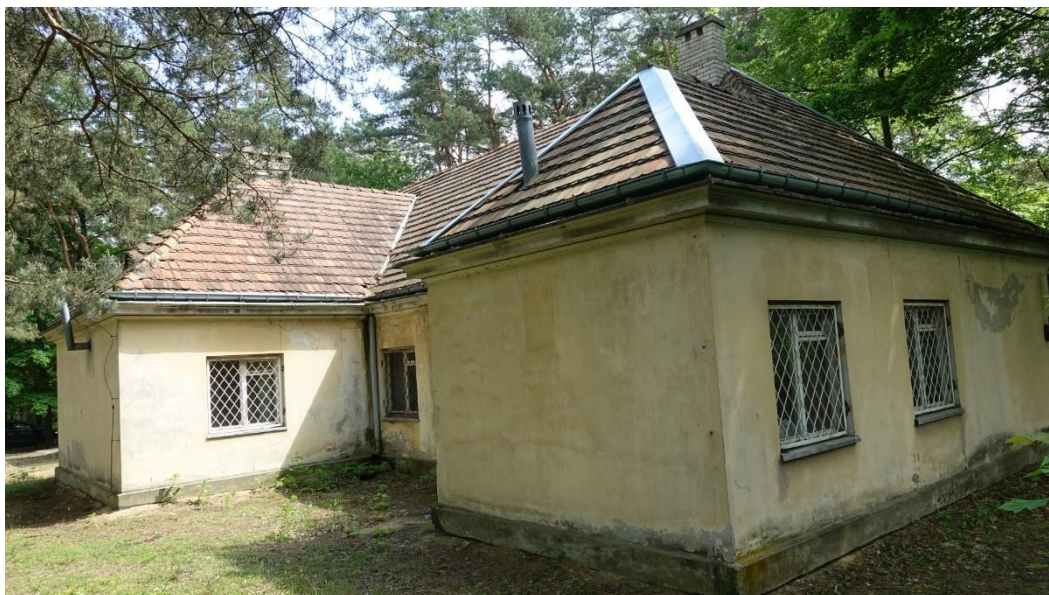
Części budynku od strony północnej. Ich zawilgocenie i skutki zniszczeń biologicznych oraz fizykochemicznych są widoczne w sposób bardziej wyrazisty, niż na południowej.

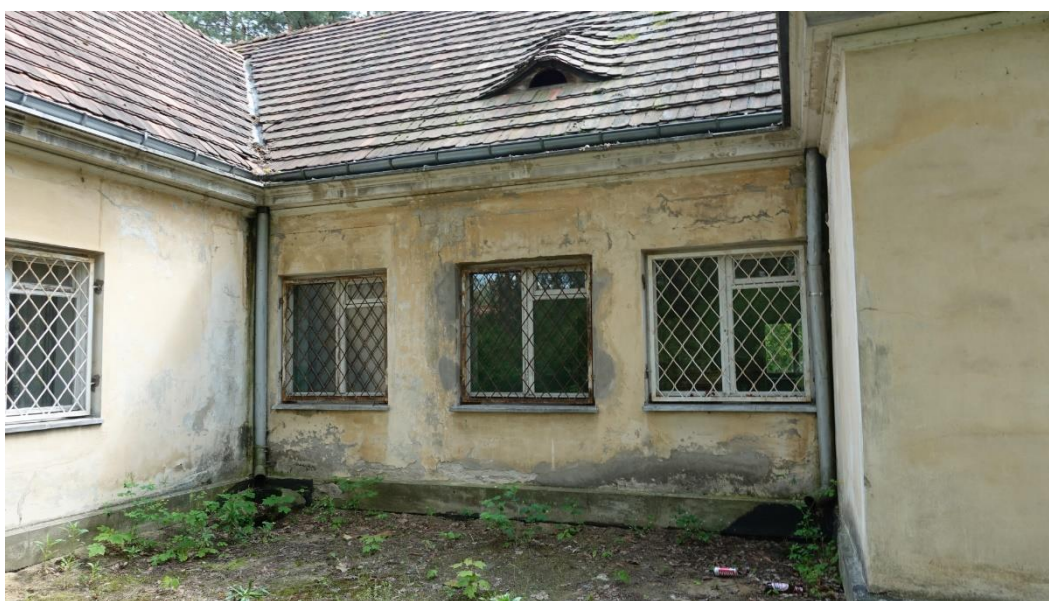
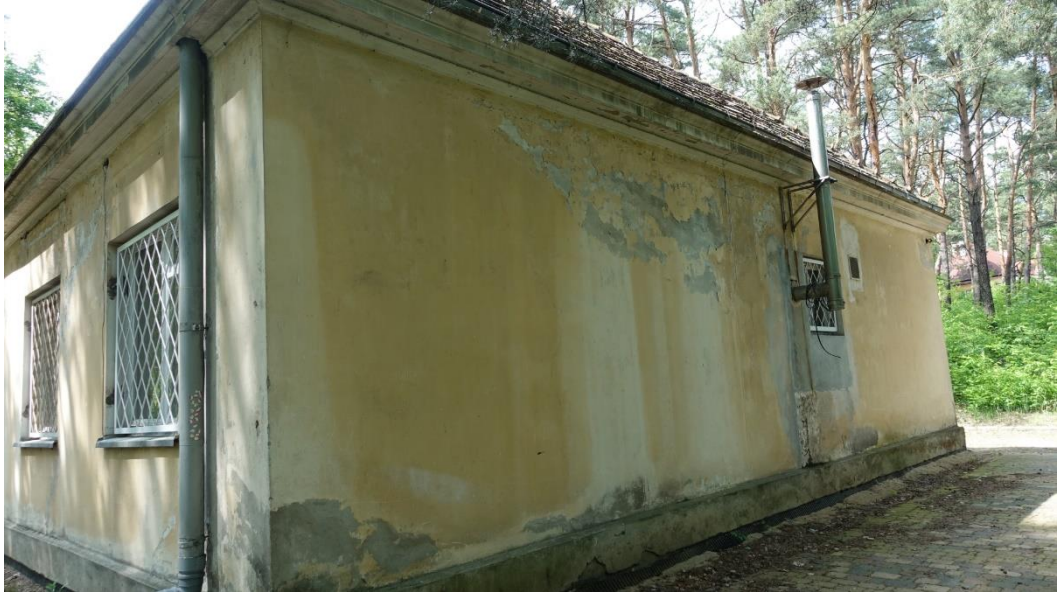
Przy budynku brak opaski, dlatego cała elewacja jest podatna na zawilgocenie oraz korozję mikrobiologiczną – widoczne wysolenia i ubytki tynku na całej wysokości elewacji

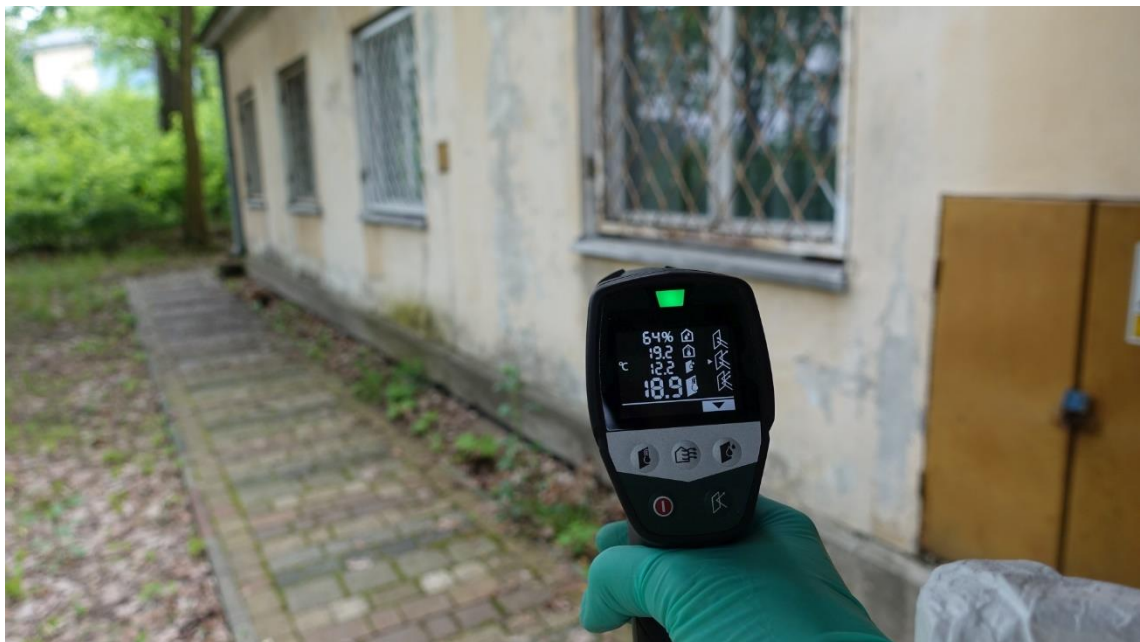
Warunki zewnętrzne podczas wykonywania wizji i badań.
Wilgotność powietrza: 64 %, temperatura 19,2 st. C.

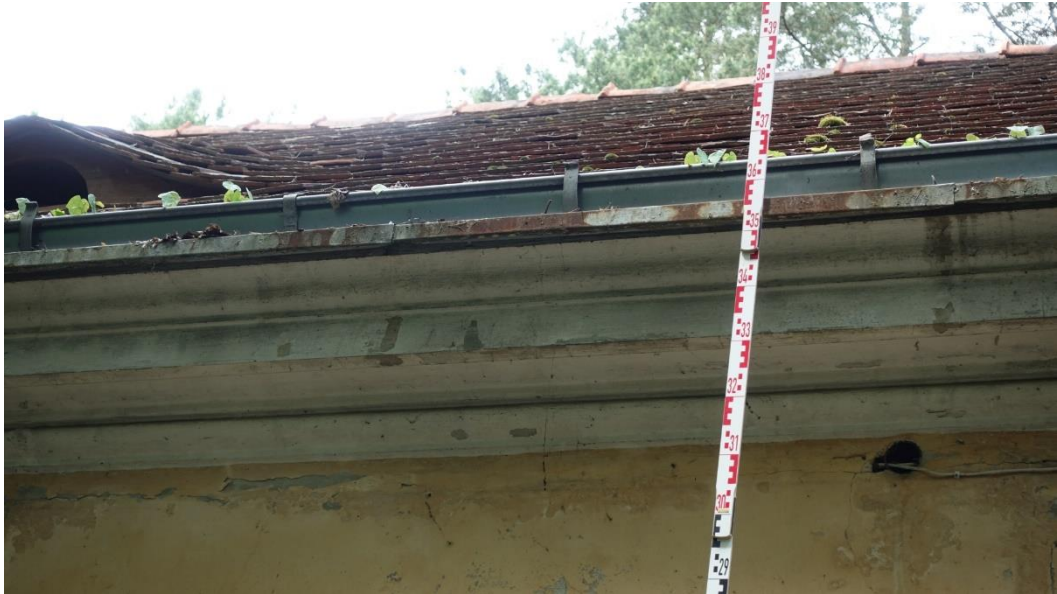
Wilgotność sprzyja rozwojowi mchów widocznych na pokryciu dachowym budynku, elementy metalowe ulegają korozji pęczniającej

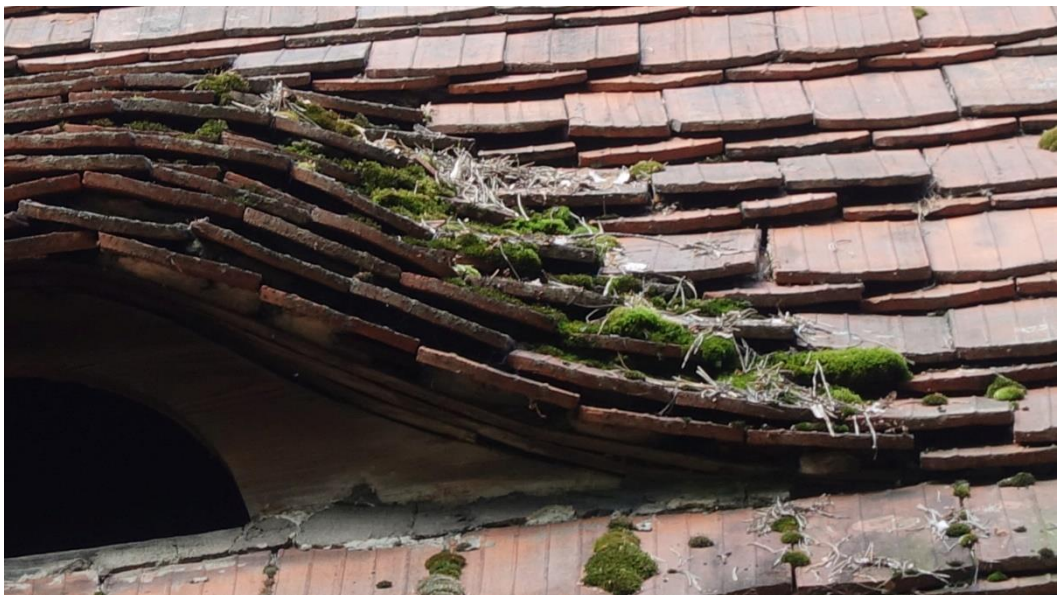
Obrastanie powierzchni materiałów przez organizmy żywe znane jest w literaturze jako “biofouling”: Jest to forma biodeterioracji, która występuje, gdy sama obecność organizmu lub wydzieliny staje się niepożądana dla materiału i jego właściwości; przykładem może być obrastanie całych grup dachówek przez zróżnicowaną grupę organizmów. Tu widoczne: trawy i mchy.

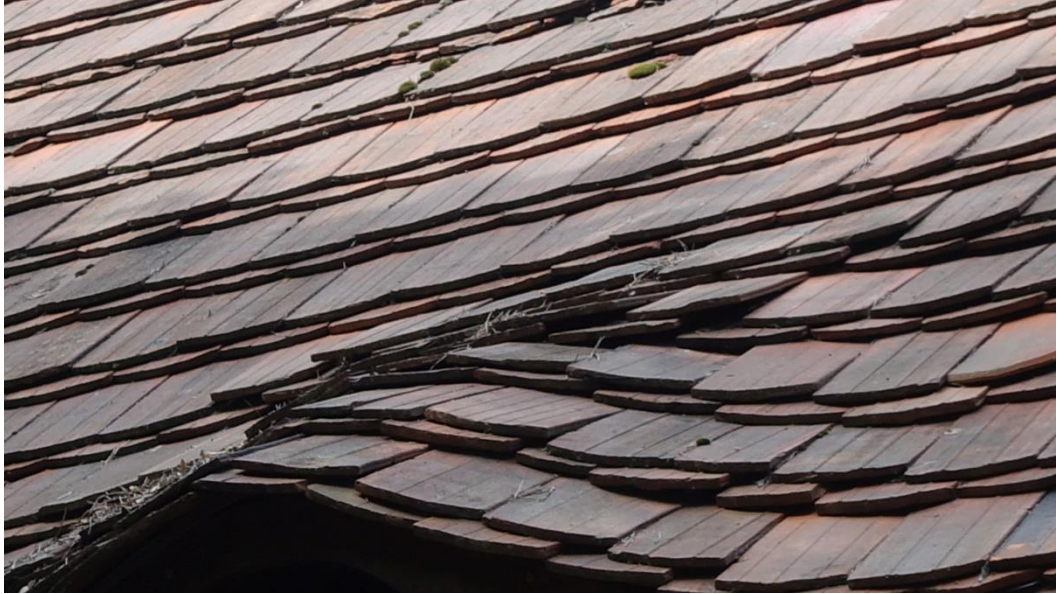
Część dachówek ma fizyczne ubytki, część odspoiła się i zmieniła swoje położenie. Nierówności i ubytki widoczne są gołym okiem. Występują w obrębie każdego „bawolego oka”.

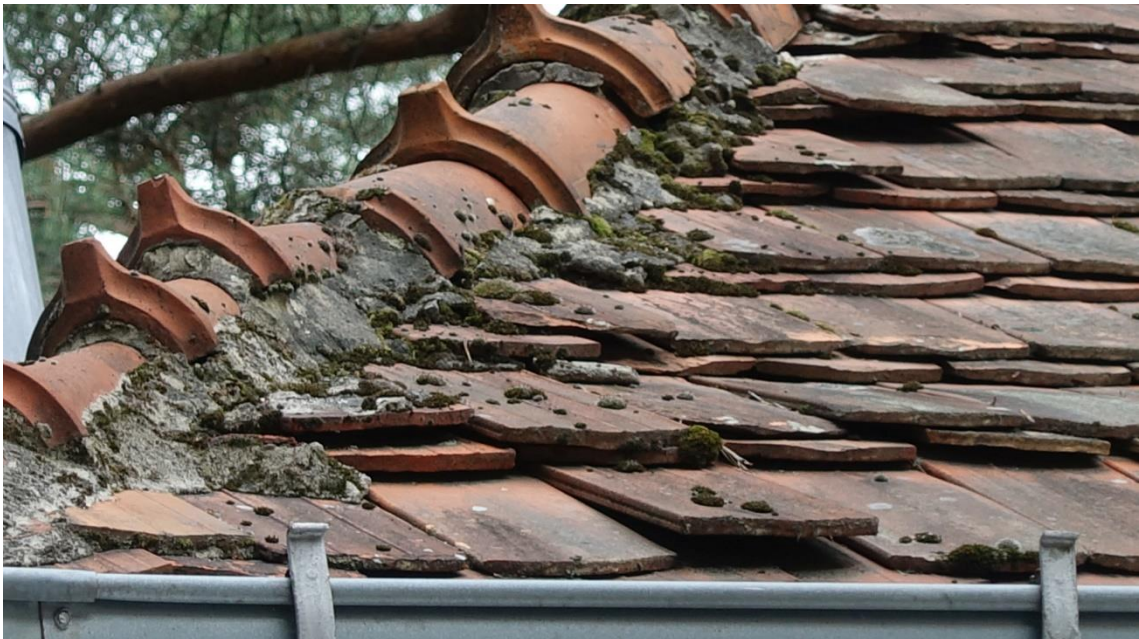
Zniszczone i odspojone dachówki oraz gąsiory

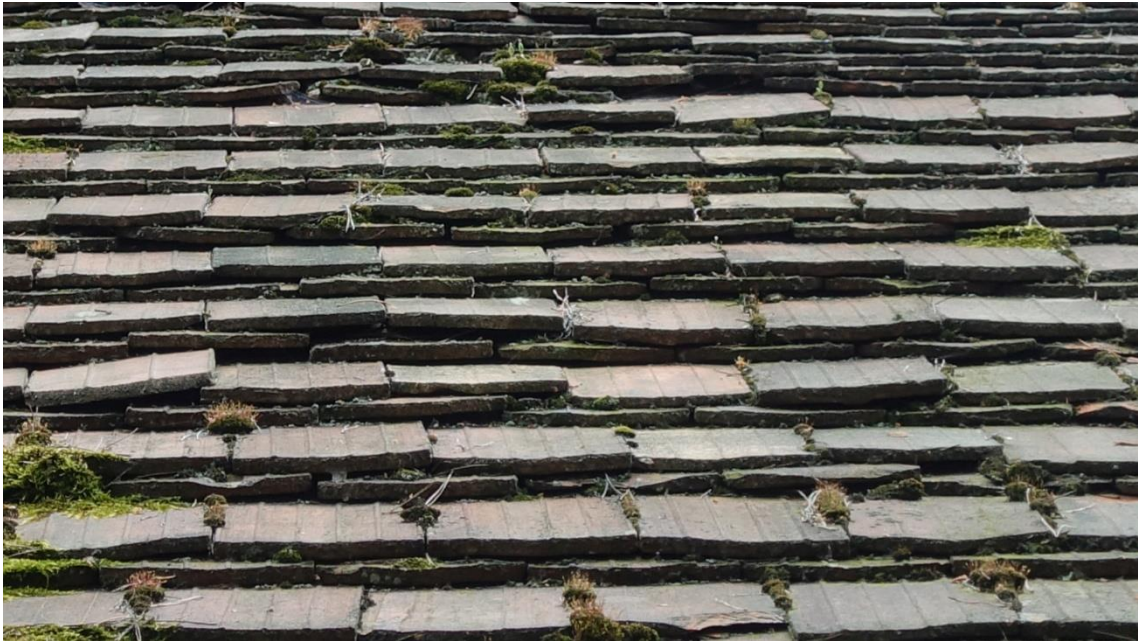
Kolejne przykłady zniekształceń i ubytków dachówek. Gąsio zostały wymienione, ale ich umocowanie jest niestaranne. Niektóre z nich nie są połączone, a wykonane spoiny albo wykruszyły się, albo sprzyjają wnikaniu wód opadowych do wnętrza budynku.

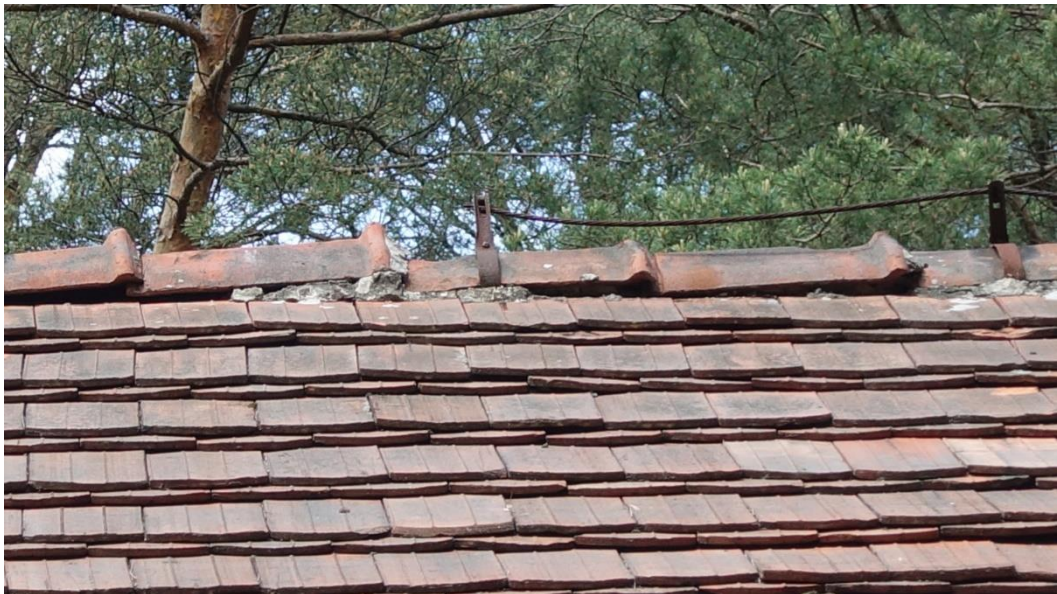
Przerwa w pokryciu kalenicy głównej. Gąsio nie są połączone. W tym miejscu zaś znajduje się znaczna ilość zaprawy, zaaplikowanej w taki sposób, że umożliwiła wnikanie wody do wnętrza poddasza.

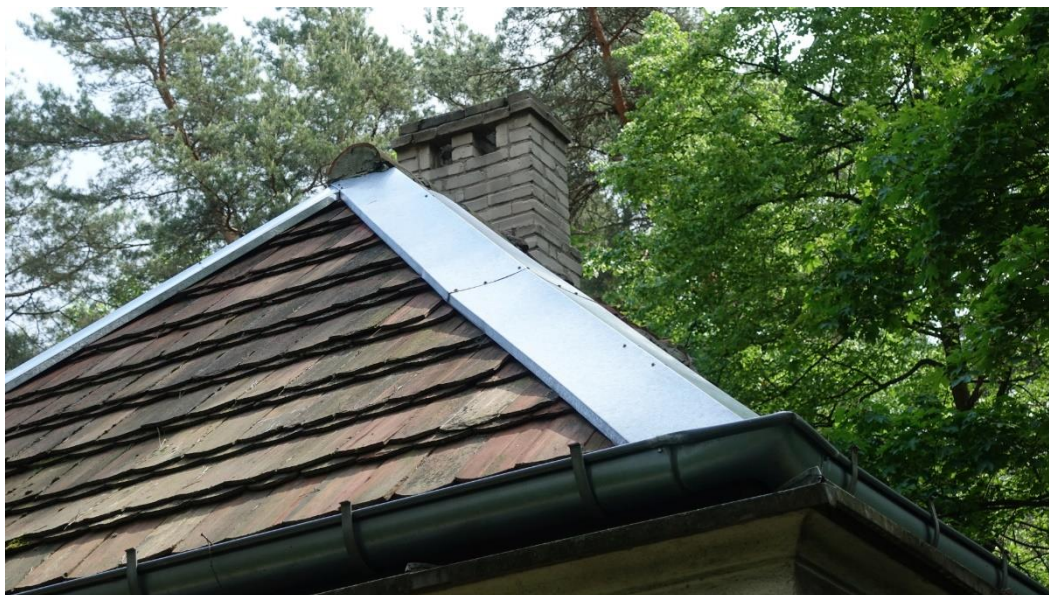
Kalenice narożne pokryte tymczasowo obróbką blacharską

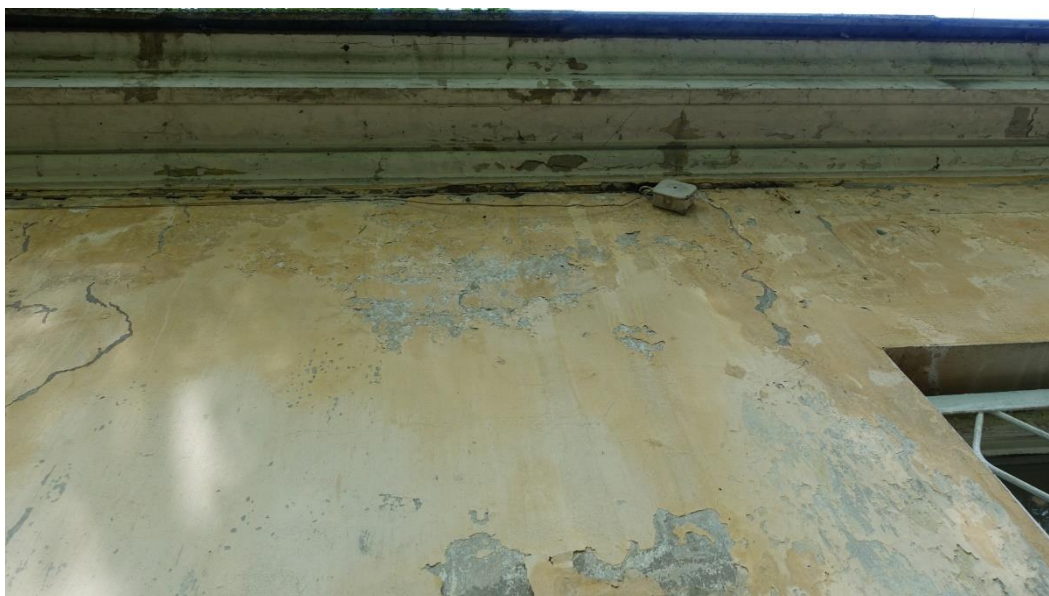
Zbliżenie na pęknięcia elewacji i gzymsu

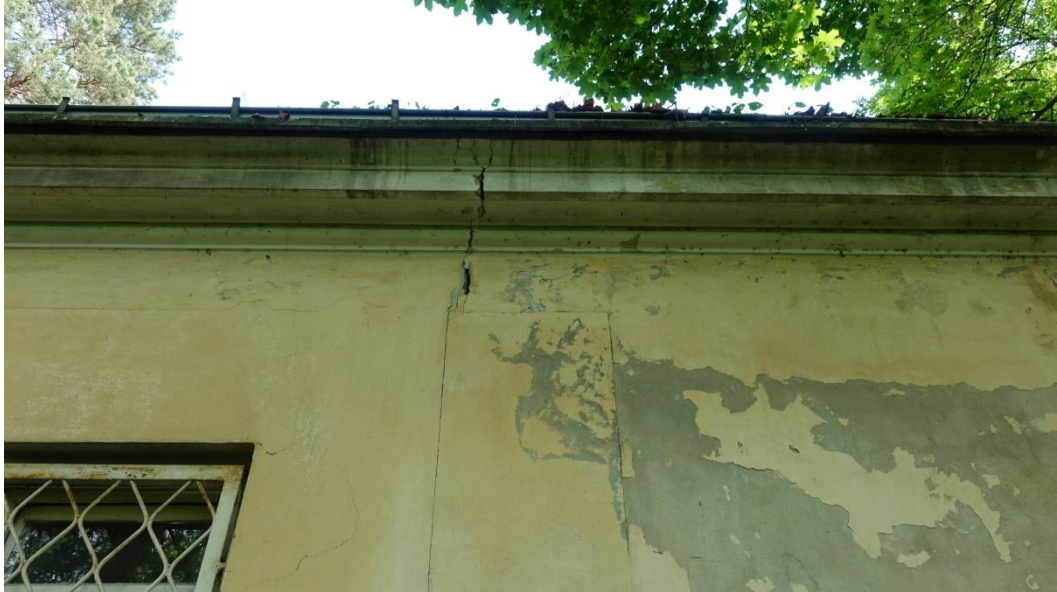
Pęknięcia elewacji i gzymsów, spowodowane długotrwałym oddziaływaniem wilgoci oraz mikroorganizmów, a także sezonowej zmiany objętości wody, która podczas zamarzania zmienia swoją objętość, powiększając istniejące pęknięcia

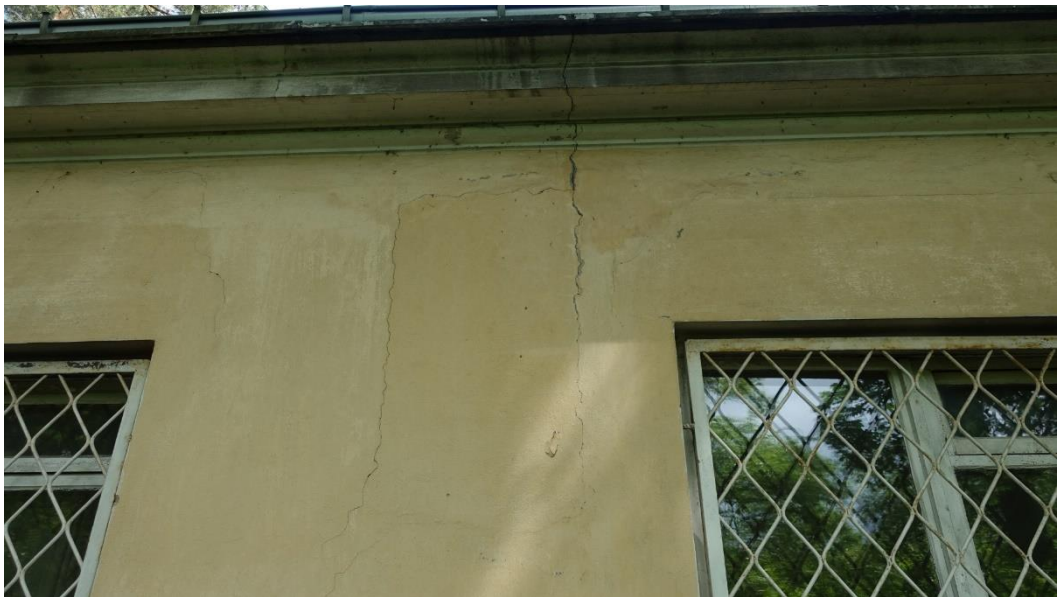
Widoczne uszkodzenia ściany – pęknięcia pionowe

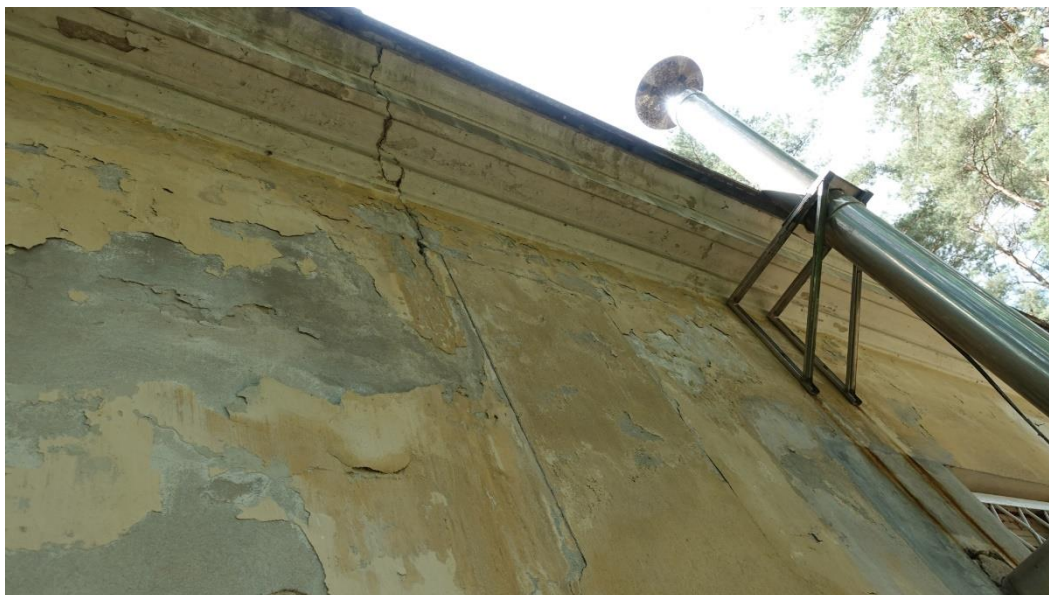
Kolejne pęknięcia pionowe, rozpoczynające się w górnej części gzymsu

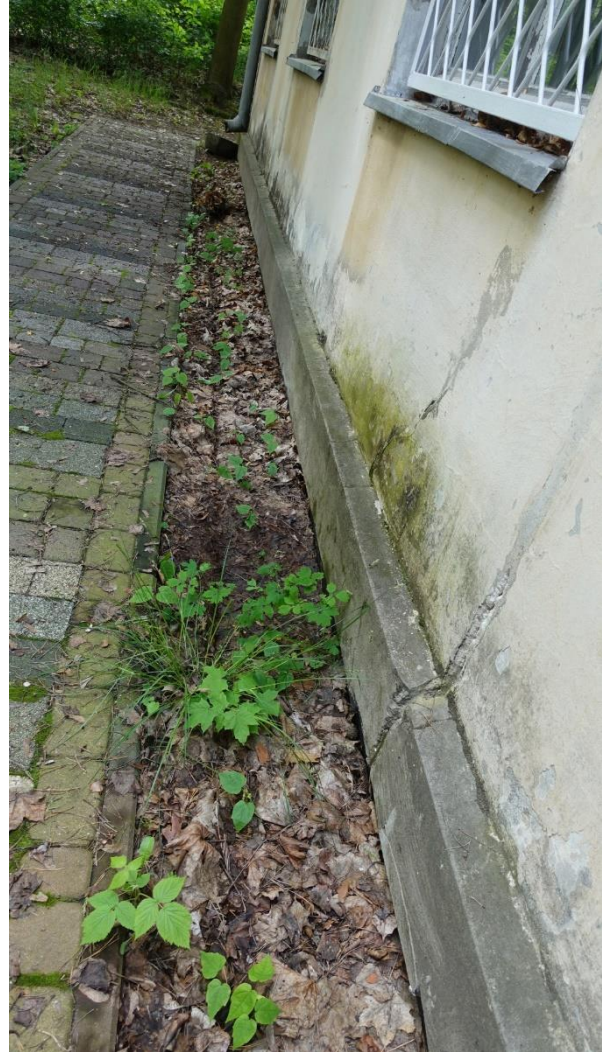
Na cokole widoczne ślady korozji biologicznej. Wilgotne ściany stwarzają bardzo dobre warunki do rozwoju porostów, szczególnie w okresie, gdy w powietrzu znajduje się dużo zarodników roślin. Obszary murów o szczególnym ryzyku porostania to przede wszystkim obszary, na których przez długi czas utrzymuje się duża wilgotność. Tutaj: z powodu nieskutecznej izolacji pionowej, braku opaski przy murze oraz obniżenia terenu między chodnikiem a cokołem, w którym przez dłuższy czas po opadach kumuluje się i utrzymuje woda.

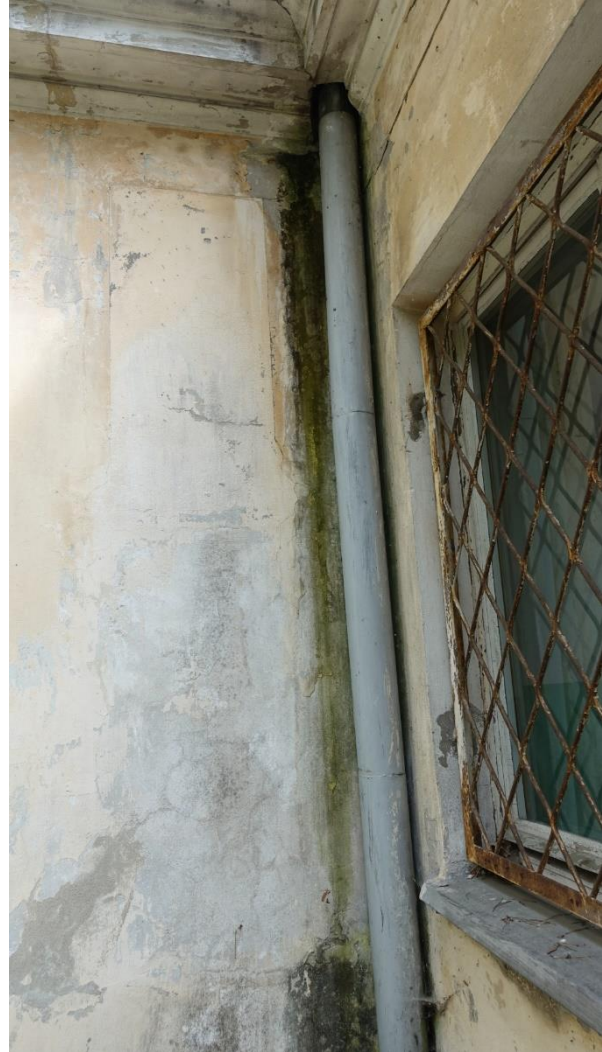
Rury spustowe i ich przejście przez gzyms – brak konserwacji powoduje postępującą destrukcję. Dlatego po wykonaniu nowych, należy zadbać również o to, by regularnie odbywały się ich przeglądy. Teren jest zadrzewiony, tak więc w rynnach i rurach spustowych będą gromadzić się i ulegać rozkładowi liście, drobne gałązki, inne cząstki materii. Należy je regularnie usuwać, w przeciwnym razie, woda, zamarzając w rurze spustowej, w takim skupisku martwej materii, może nawet doprowadzić do rozsądzenia rury spustowej lub jej spoin.

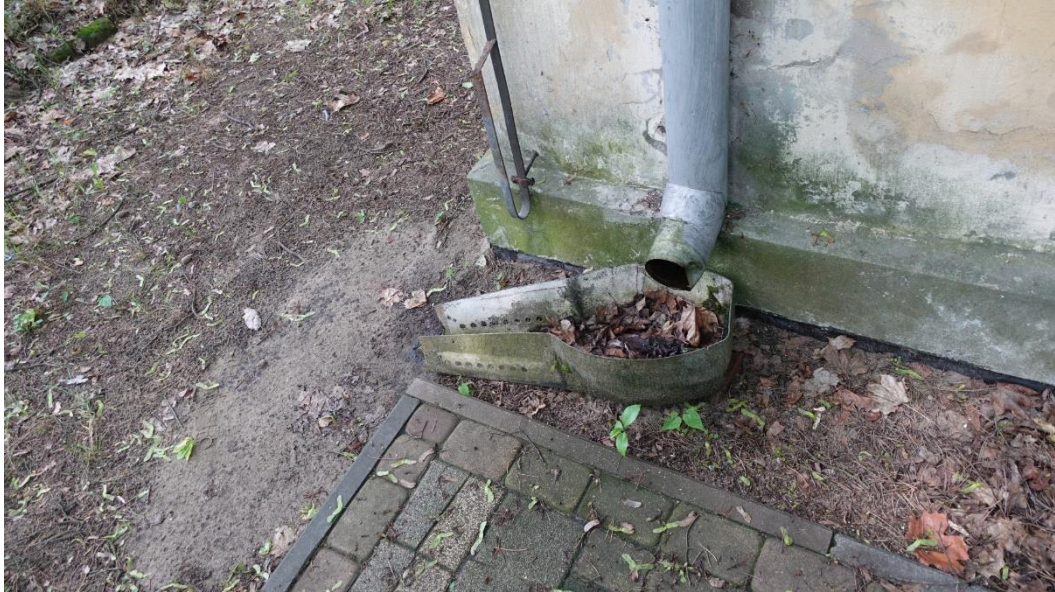
Prowizoryczny sposób na odprowadzenie wód opadowych dalej od cokołu budynku. System odprowadzenia wód opadowych z dachu będzie bardziej skuteczny i kontrolowany, jeśli użyte tutaj koryta ściekowe będą odprowadzać wodę dalej od elewacji, zaś same systemy odwodnienia będą łatwe do przeglądu i oczyszczania. W metalowej kształtce widać tu bowiem, że razem z wodami opadowymi, rurami spustowymi przedostają się liście i inne cząstki, z których będzie należało regularnie czyścić system odpływowy.

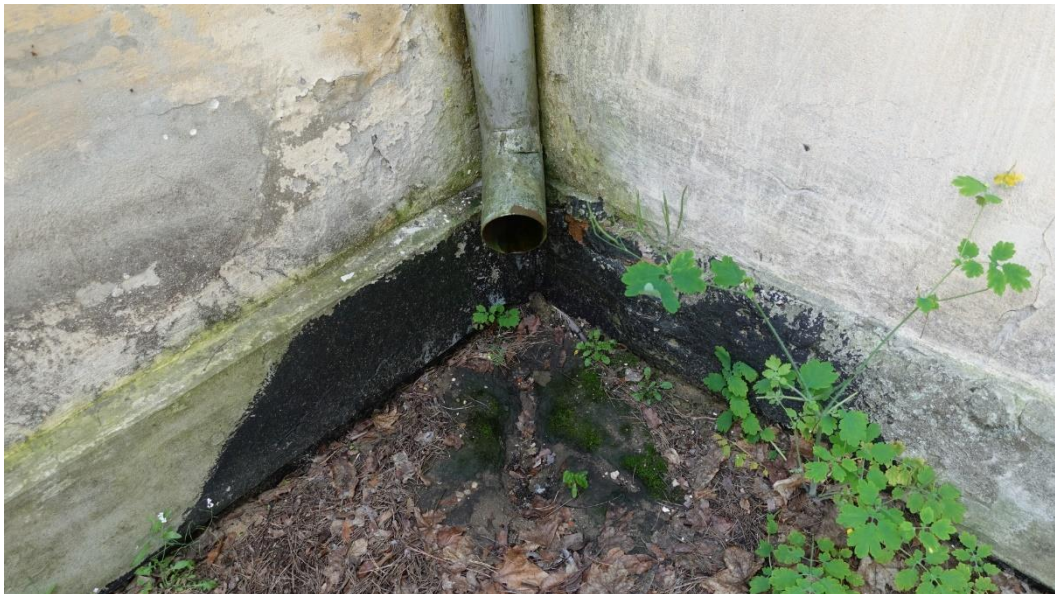
Wzdłuż rury spustowej ślady biokorozji oraz zniszczeń, spowodowanych przez sole budowlane. Próba uszczelnienia tego miejsca została wykonana nieskutecznie. Izolacja bitumiczna nie jest ciągła i sprzyja wnikaniu znacznych ilości wody do wnętrza murów.

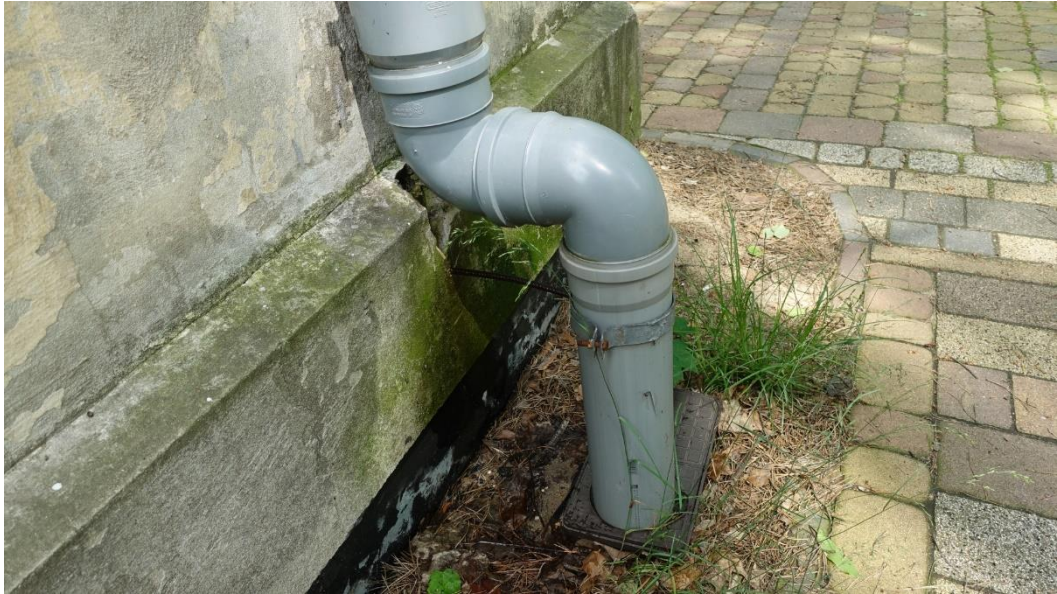
Zawilgocony cokół pokrył się glonami. Izolacja widoczna pod cokółem nie spełnia swojej funkcji.

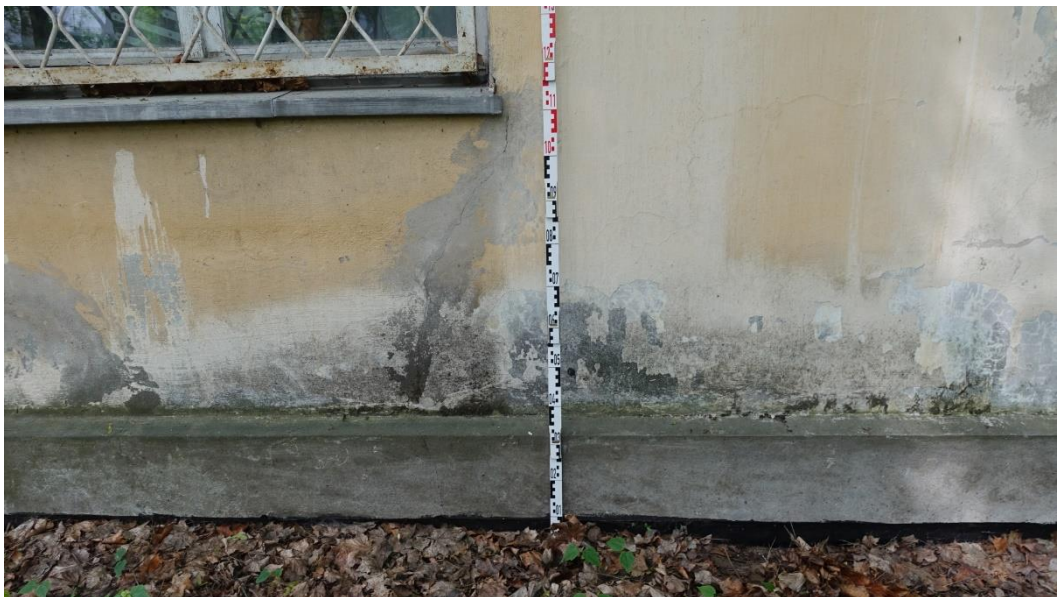
Cokół zawilgocony, mur zniszczony przez sole budowlane, nieszczelne połączenie obróbki blacharskiej z glifem okiennym (wys. około 1,1 m) spowodowało pęknięcie muru w tym miejscu, a następnie zwiększenie zakresu pęknięcia aż do wysokości cokołu. Zostało to spowodowane zjawiskiem rozsadzania solami budowlanymi, ale także zamarzaniem i rozmarzaniem wody zgromadzonej w szczelinie.

Destrukcyjnie na mury i tynki wpływa nie tylko krystalizacja soli, ale również następujące po sobie procesy zamarzania i rozmarzania wody znajdującej się w kapilarach. Zamarzając, woda zwiększa swoją objętość o 9%. Przy spadku temperatury od 0 do -10°C następuje ponad 11-krotny wzrost ciśnienia wody w kapilarach. Dalsze obniżenie temperatury do -20°C powoduje ponad 20-krotny wzrost ciśnienia w stosunku do wyjściowego ($t=0^{\circ}\text{C}$).

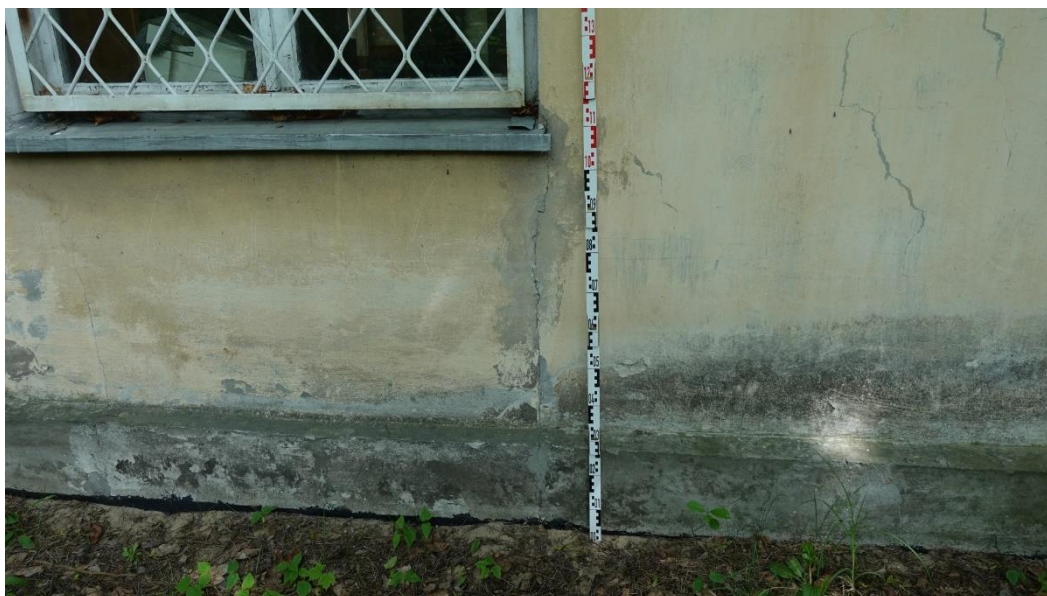
Każdy z zawilgoconych cokołów jest pokryty mikro - oraz makroorganizmami. Na powyższym zdjęciu: porosty, glony i grzyby pleśniowe. Biokorozja wzmacnia też przetrzymywanie wilgoci, która powinna swobodnie spływać w dół cokołu.

Zawilgocenie cokołów i przegród budowlanych może stać się przyczyną spadku ich parametrów wytrzymałościowych, które doprowadzają do deformacji, przemieszczeń, pęknięć i pogorszenia izolacyjności termicznej oraz degradację i pogorszenie wyglądu zewnętrznych warstw elewacyjnych i wewnętrznych. Zwiększenie wilgotności muru powoduje również pogorszenie mikroklimatu pomieszczeń wewnątrz budynku i pojawienie się na powierzchniach ścian kolonii grzybów pleśniowych. Stanowią one duże zagrożenie dla zdrowia osób, przebywających w skażonym obiekcie, wywołując bardzo niebezpieczne schorzenia i alergie.

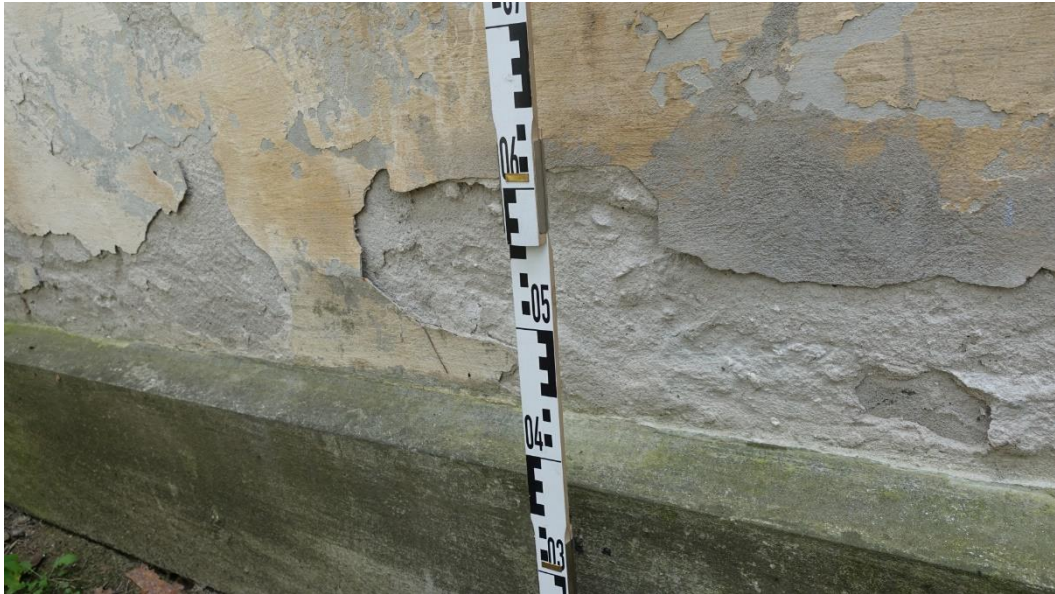
Wysolenia do wysokości 60 cm od poziomu terenu

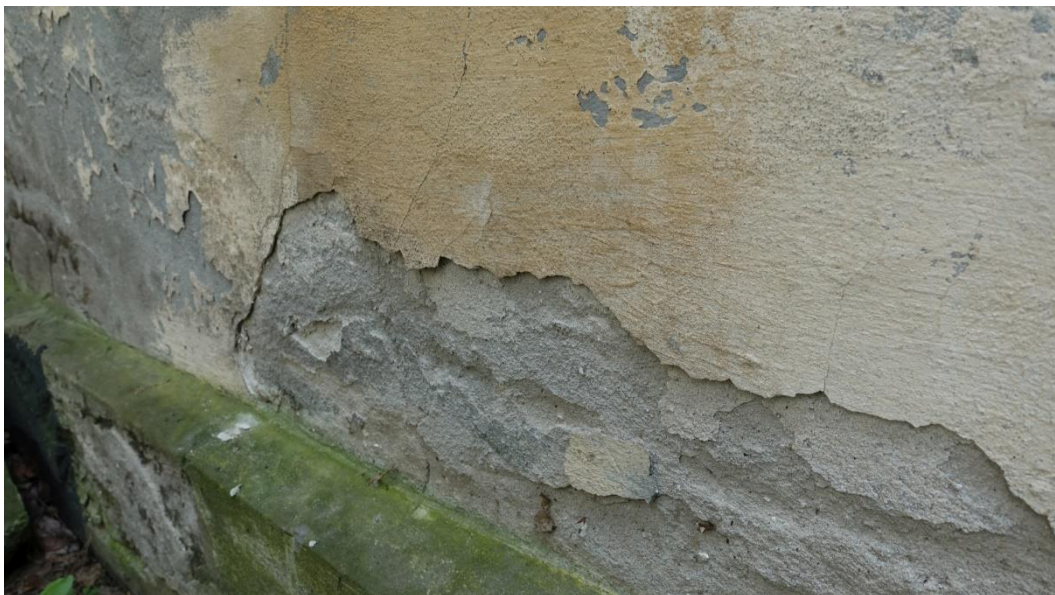
Zaistniała na cokole sytuacja jest typowym przykładem agresji mikrobiologicznej na powierzchni muru. Jej występowanie uzależnione jest od szeregu zjawisk, takich jak wysoka wilgotność podłoża i powietrza, wysokie stężenie zarodników mikroorganizmów w otoczeniu, kurz komunikacyjny, niewielka operacja słońca itp.

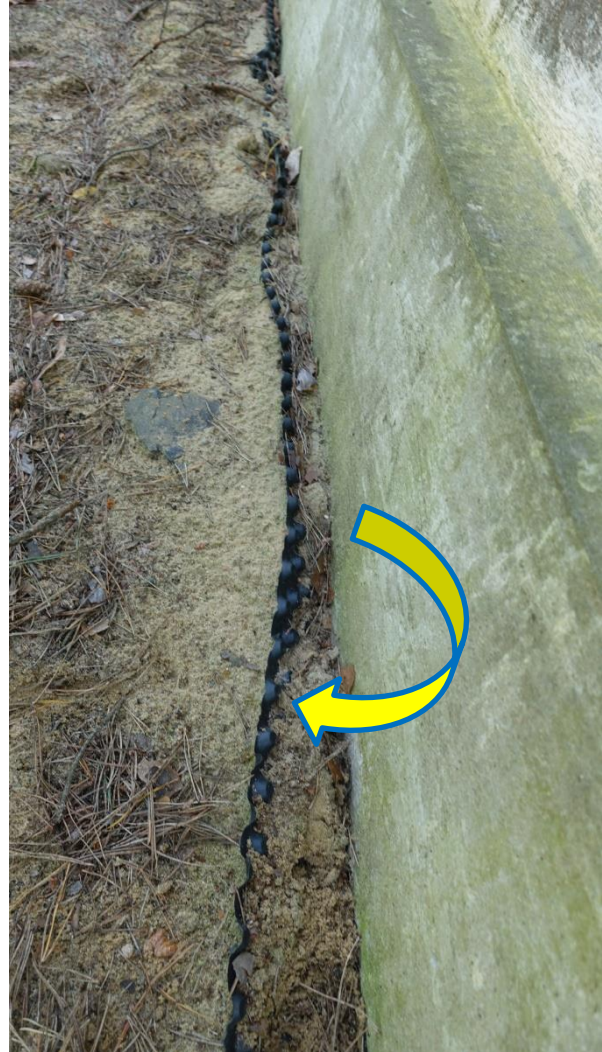
Woda jest taki medium, które wykorzysta każdy słaby punkt w hydroizolacji, aby dostać się do wnętrza konstrukcji budynku. Dlatego podstawową zasadą podczas tworzenia (lub odtwarzania) izolacji budynków jest to, aby stanowiły one warstwę ciągłą, przylegającą idealnie do muru, dostatecznie grubą, by mogła być elastyczna przez wszystkie pory roku. Celem hydroizolacji jest całkowite i zupełne oddzielenie budynku od wody znajdującej się w gruncie, niezależnie od tego, czy woda ta zalega w gruncie w sposób ciągły, czy raczej pojawia się tam okresowo. Najważniejsze jest skuteczne, czyli ciągłe i szczelne połączenie izolacji pionowej oraz poziomej. W tym przypadku warstwa tworzywa sztucznego nie spełnia żadnego z tych warunków.

Widoczne odspojenia izolacji pionowej z papy. Tworzywo sztuczne zaś nie stanowi ochrony, nie jest ciągłe i nie przylega całą powierzchnią do muru. Osiadająca po zasypaniu wykopów ziemia ściąga tworzywo ku dołowi. Wtedy widoczne tu wypustki uszkadzają izolację z papy. Siła nacisku ziemi na pasy tego tworzywa również powoduje wgniecenia, zmniejszając grubość zastosowanej izolacji.

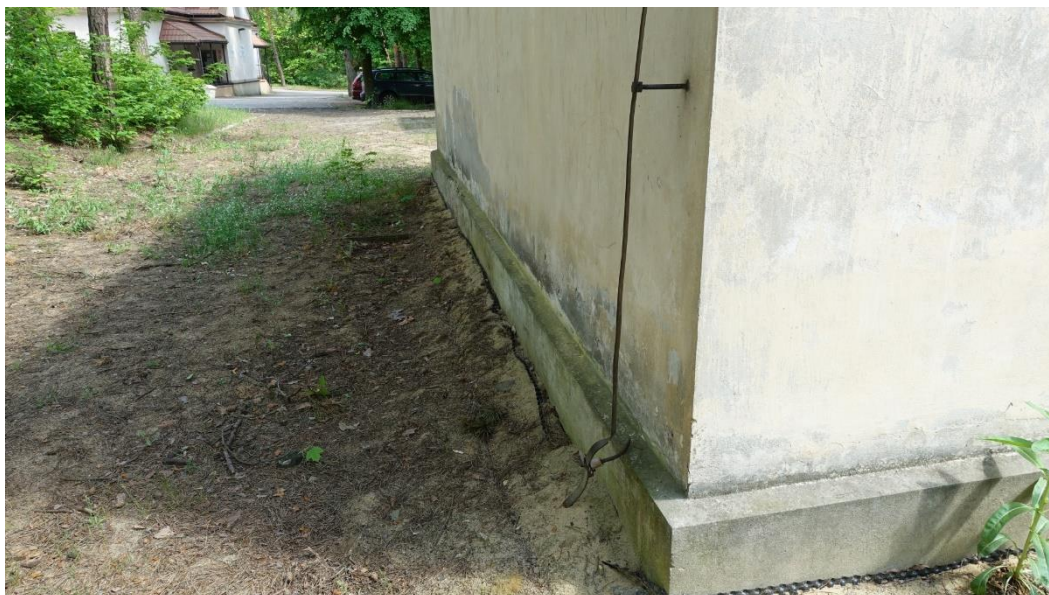
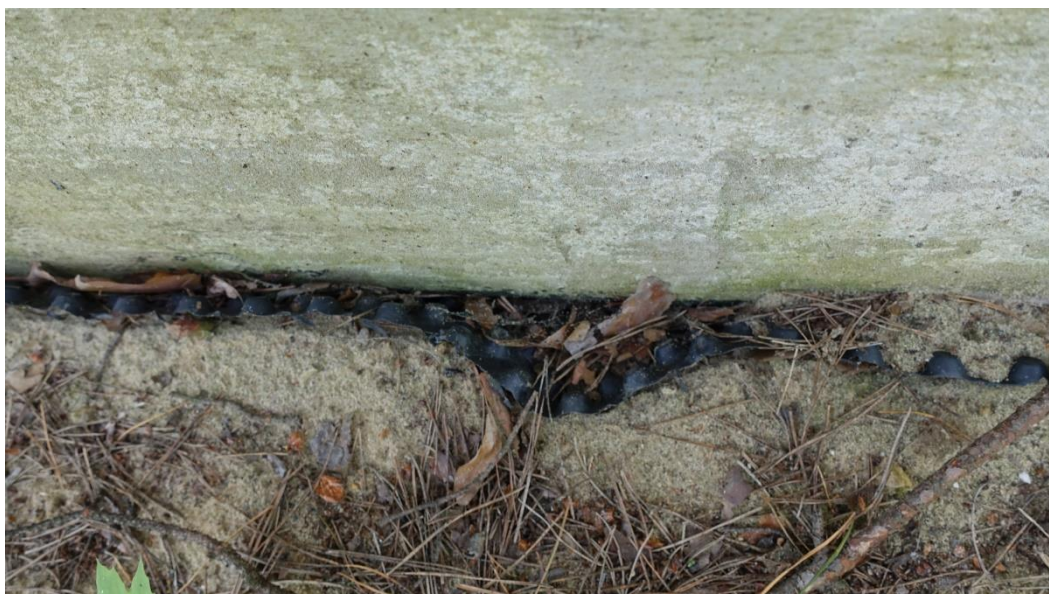
Tworzywo z wypustkami pozwala wodzie rozbryzgowej oraz omywającej elewację wpływać za jego powierzchnię. Przetrzymuje ją przy murze przez jakiś czas. Nie stanowi żadnej izolacji.
