TYTUŁ OPRACOWANIA**EKSPERTYZA MYKOLOGICZNA****ADRES OBIEKTU****Budynek Izolacyjny na potrzeby Poradni Chorób Płuc i Gruźlicy przy
Mazowieckim Centrum Leczenia Chorób Płuc i Gruźlicy na terenie
ul. Reymonta 83/91 w Otwocku****Firma Usługowo – Handlowa WNUK
ul. Krakowska 13 c, 42 – 200 Częstochowa****ZESPÓŁ OPRACOWUJĄCY****TECHNOBUD****ul. Kaczeńcowa 1/29, 20 – 543 Lublin
tel.: 609 332 000, 504 168 314, www.eksperci.net.pl****AUTORZY OPRACOWANIA**

DATA**CZERWIEC 2019**

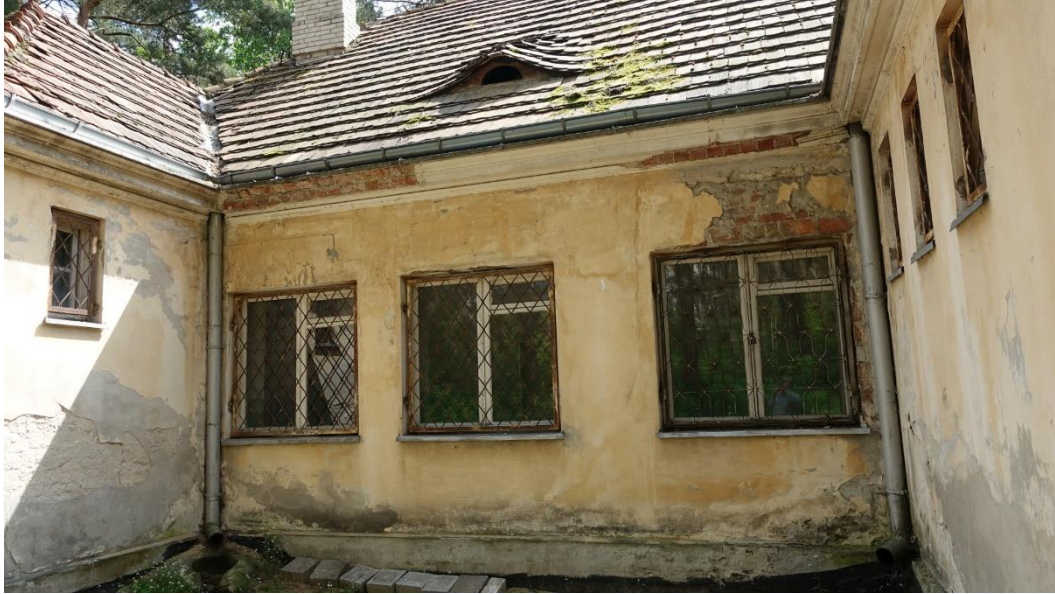
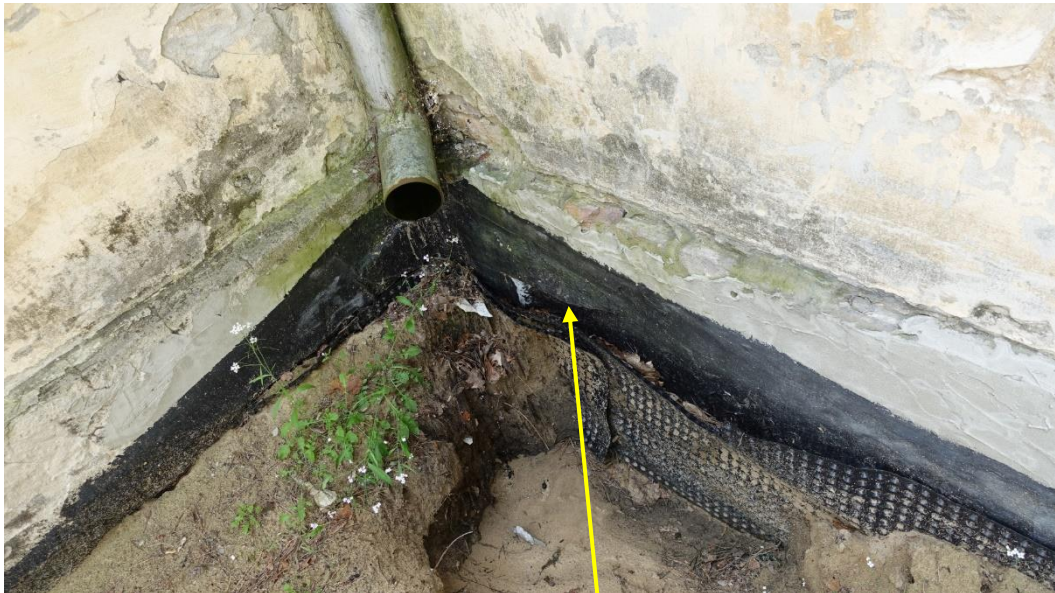
Wody opadowe, wnikając w grunt tuż przy ścianie, wnikają w jej strukturę.
Izolacja pionowa została wykonana niewłaściwie
Nie przylega ona do ściany fundamentowej.

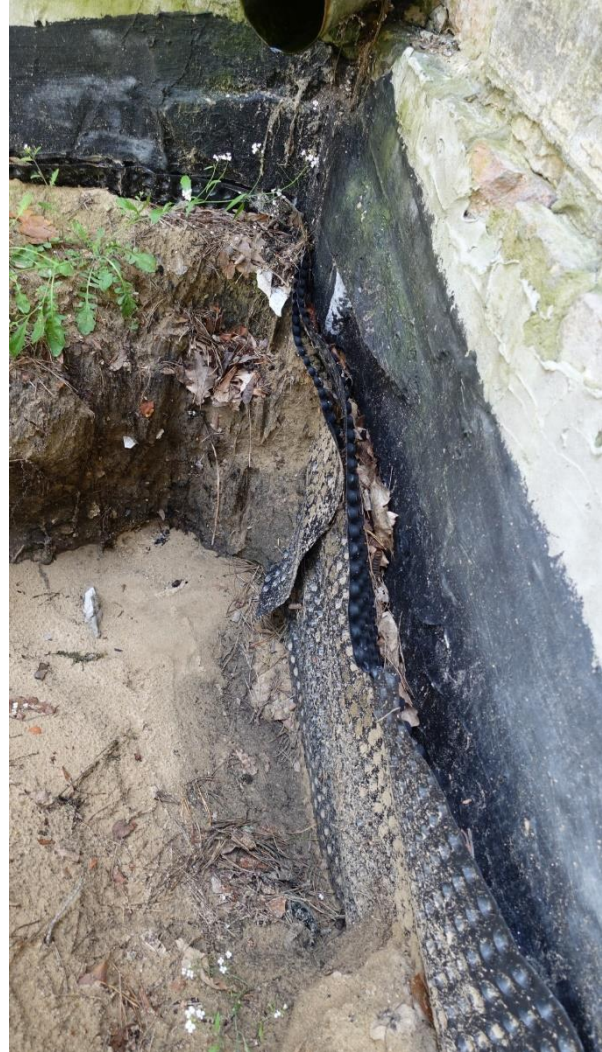
Widoczne odspojenia izolacji pionowej z papy. Tworzywo sztuczne zaś nie stanowi ochrony, nie jest ciągłe i nie przylega całą powierzchnią do muru. Osiadająca po zasypaniu wykopów ziemia ściąga tworzywo ku dołowi. Wtedy widoczne tu wypustki uszkadzają izolację z papy. Siła nacisku ziemi na pasy tego tworzywa również powoduje wgniecenia, zmniejszając grubość zastosowanej izolacji.

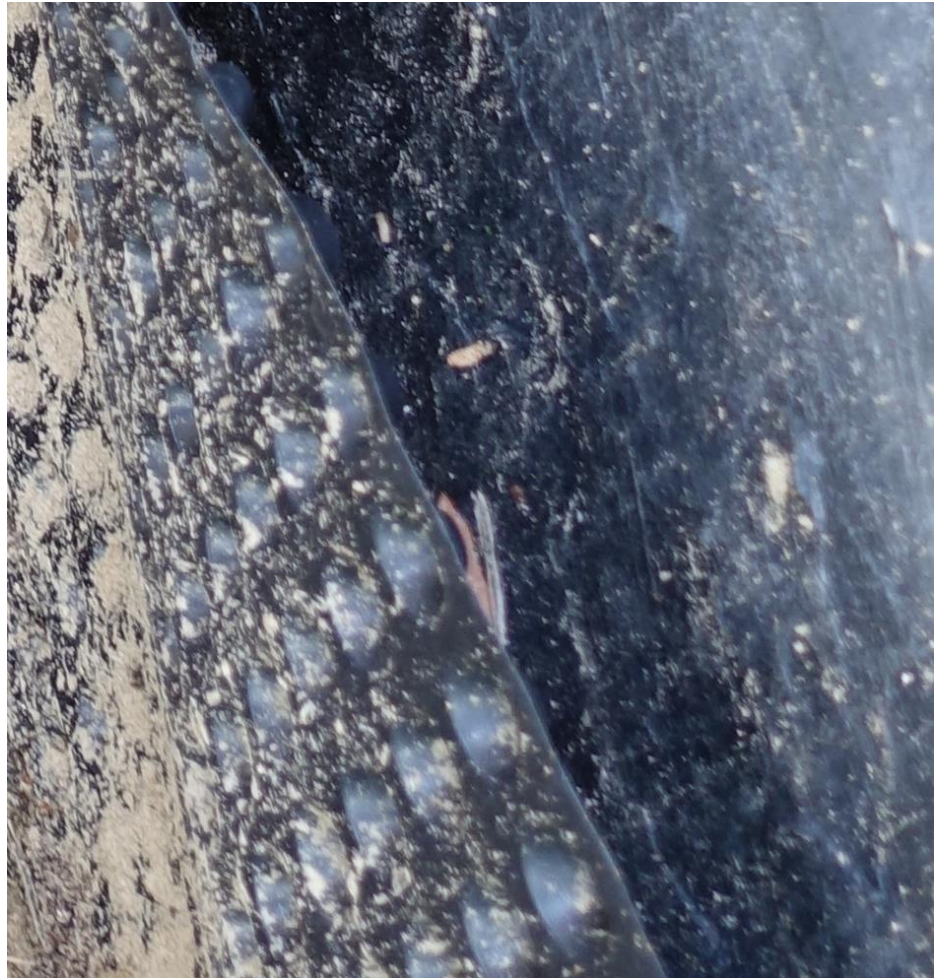
Wypustki folii kubełkowej niszczą mechanicznie izolację pionową z papy.
Widoczne liczne okrągłe wgniecenia. Woda ma ułatwiony dostęp do ścian
fundamentowych

Jedno z wgnieceń w papie bitumicznej

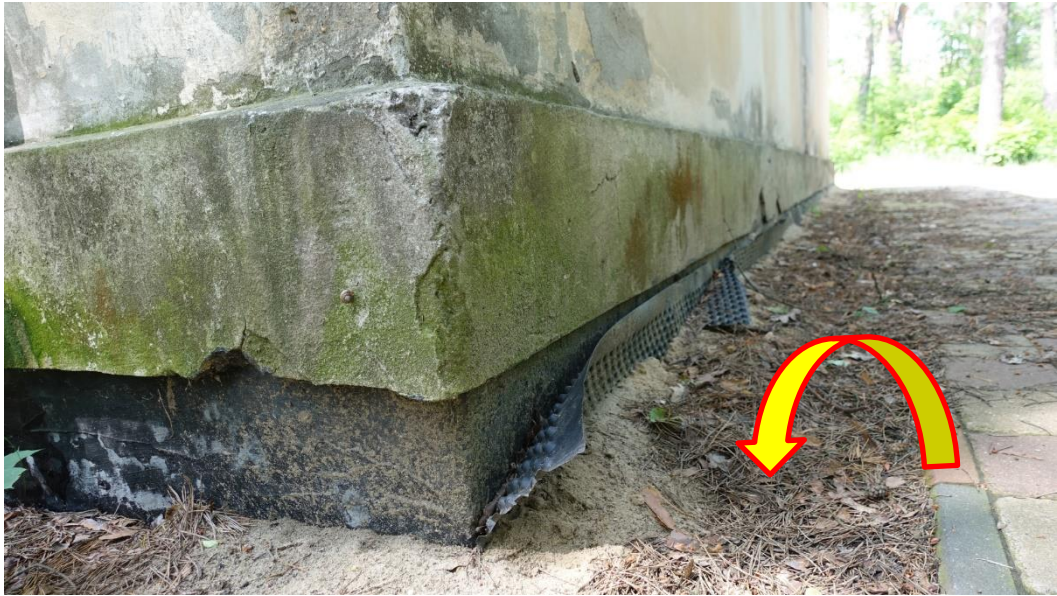
Widoczny brak możliwości odpływu wody opadowej od budynku. Krawężnik chodnika, okalający najbliższe otoczenie ścian zewnętrznych, nie pozwala na wydostanie się wody poza jego obszar, co powoduje, iż woda pozostaje przy murze, zawilgacając go długotrwale po opadach.

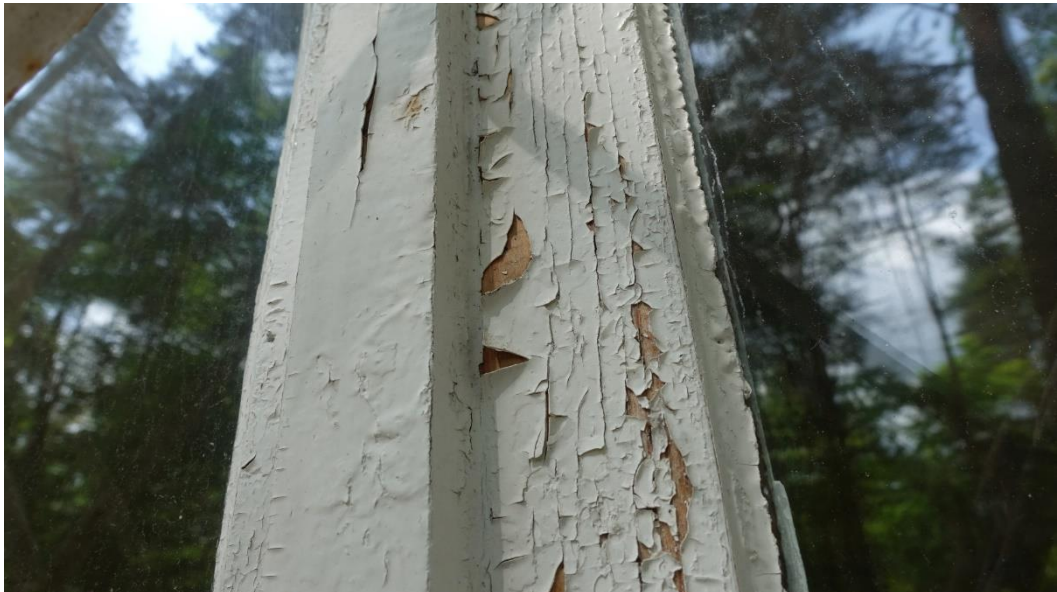
W wyniku zawilgocenia drewno stolarki okiennej pęcznieje i dochodzi do zniszczenia malatury oraz samego drewna

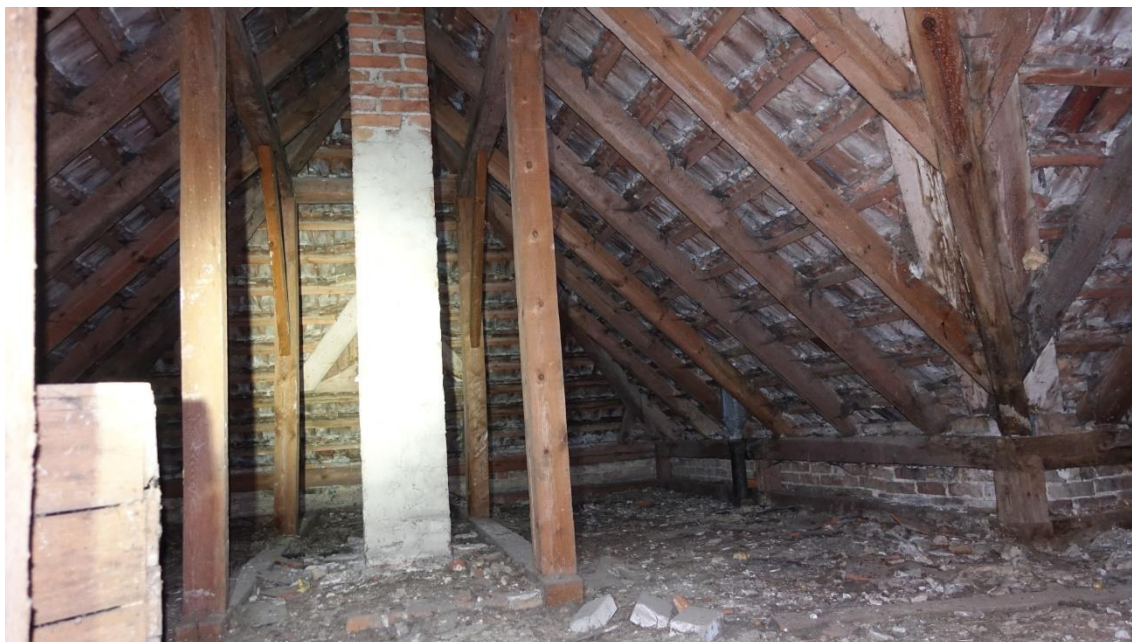
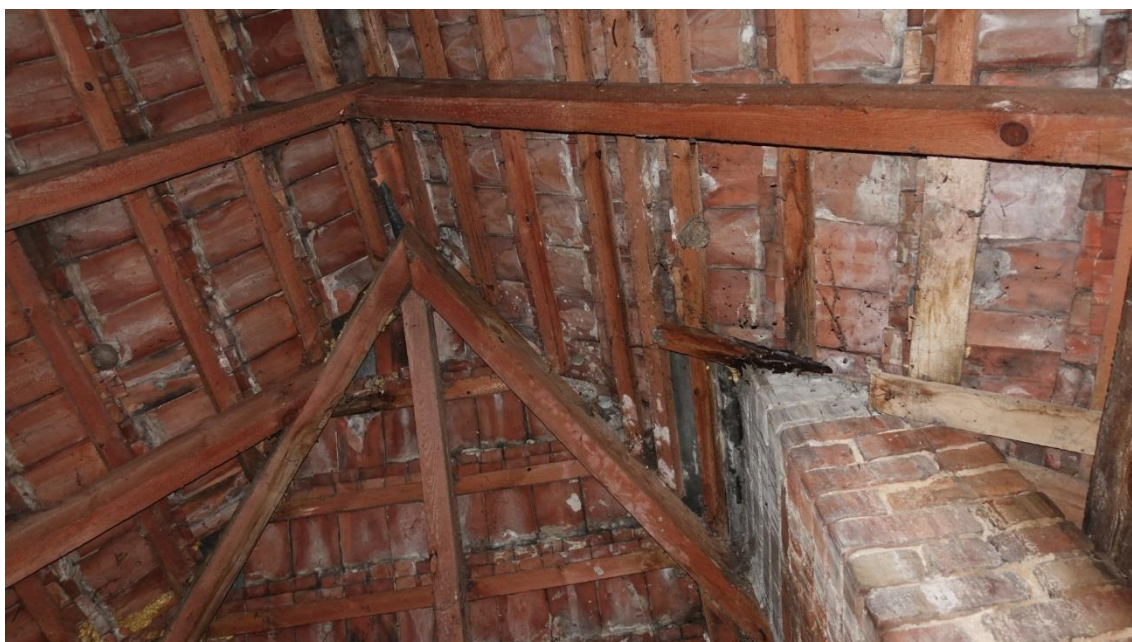
Widoczne nieszczelności przy kominie

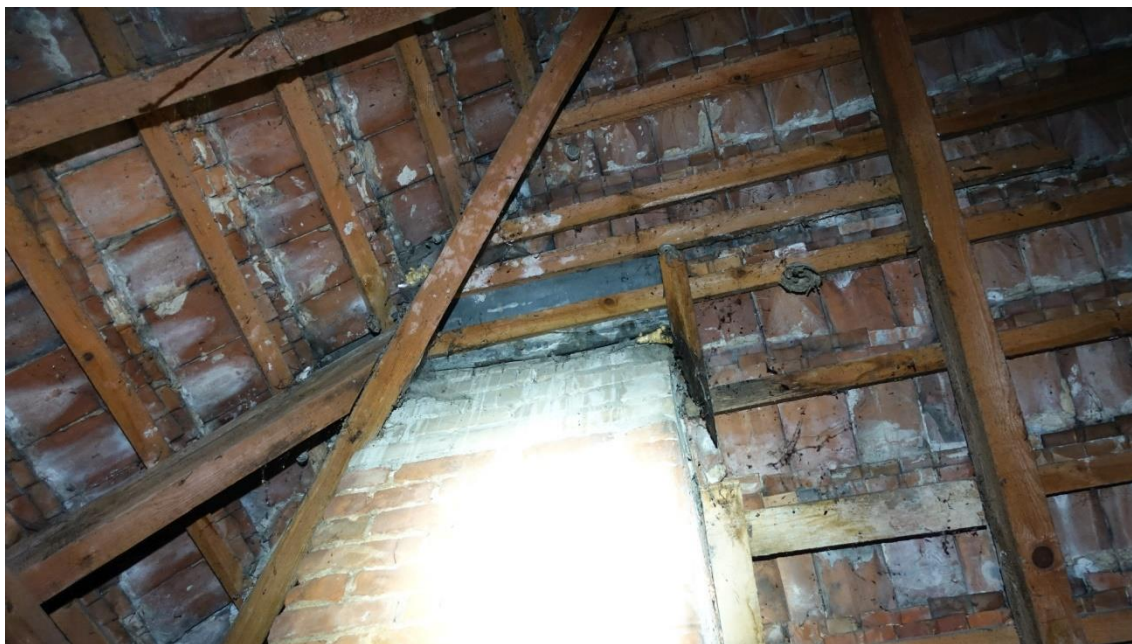
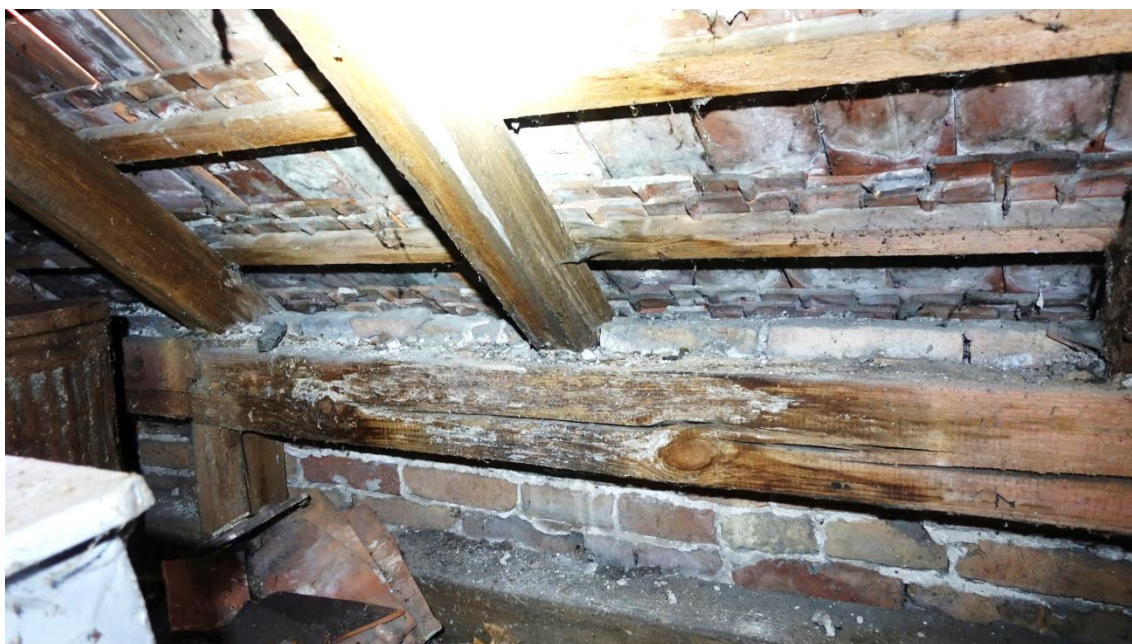
Ślady po zawilgoceniach – dotyczy to zarówno komina, jak też elementów więźby dachowej

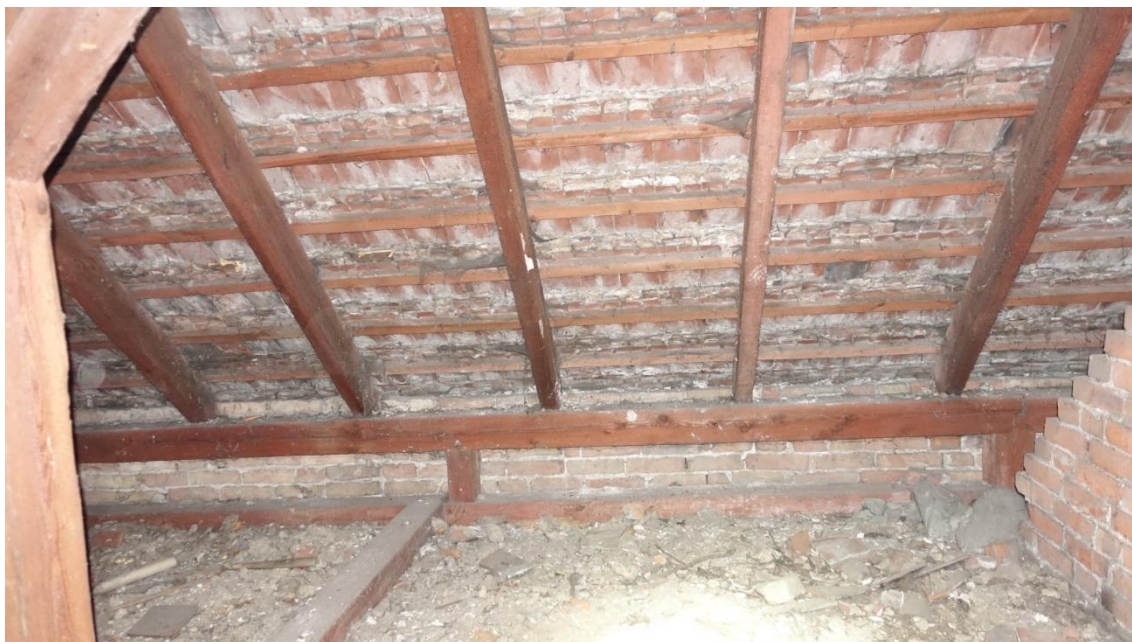
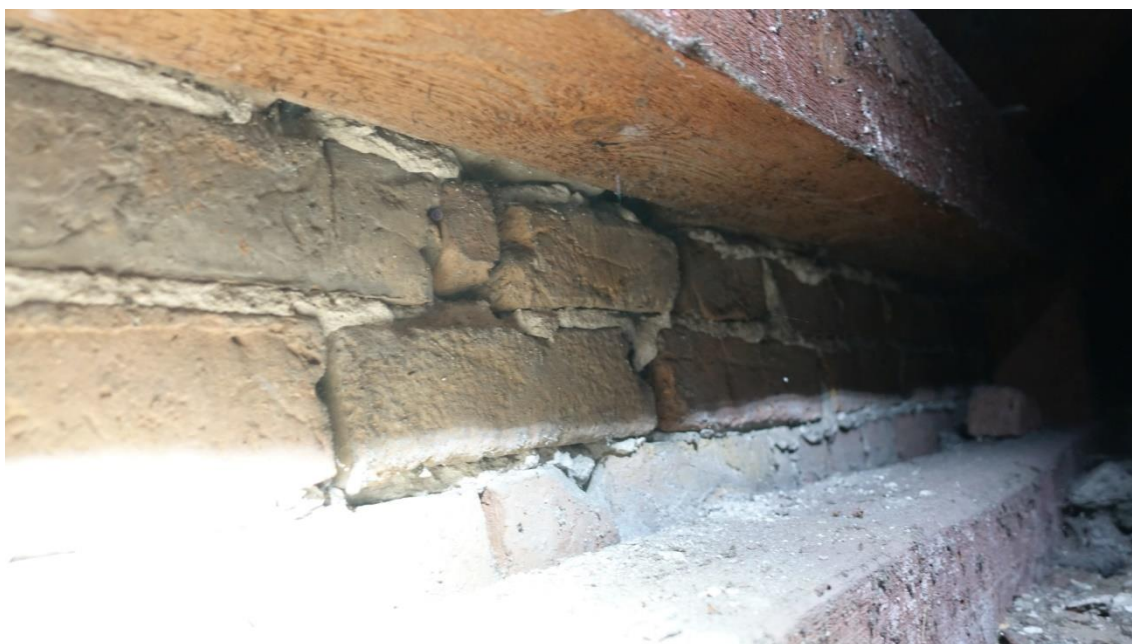
Brak izolacji pomiędzy drewnem a murami

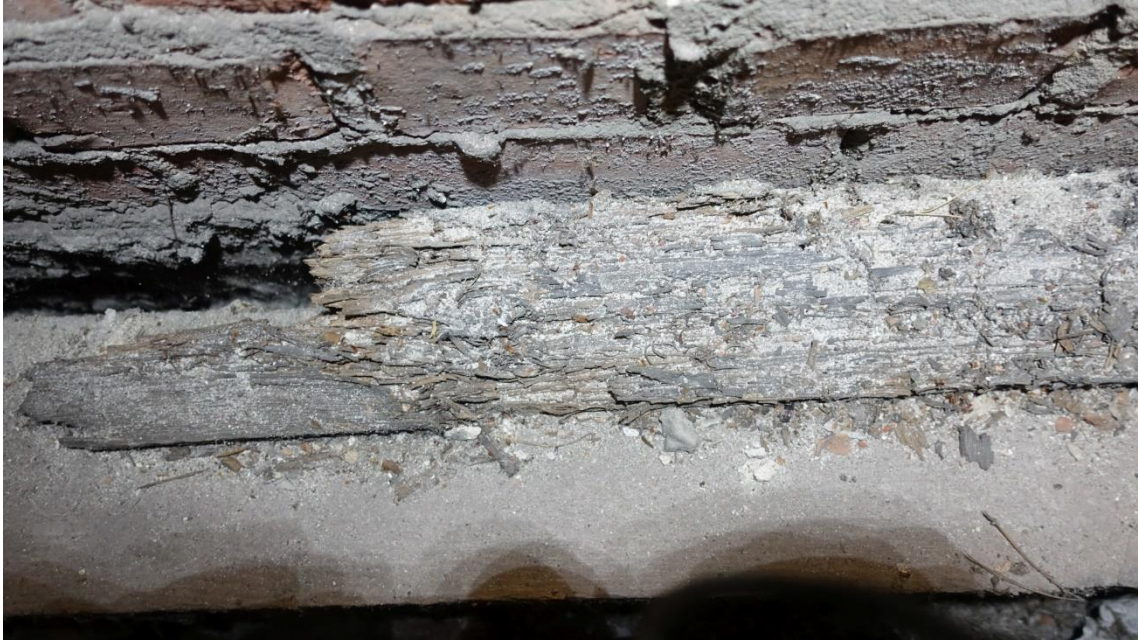
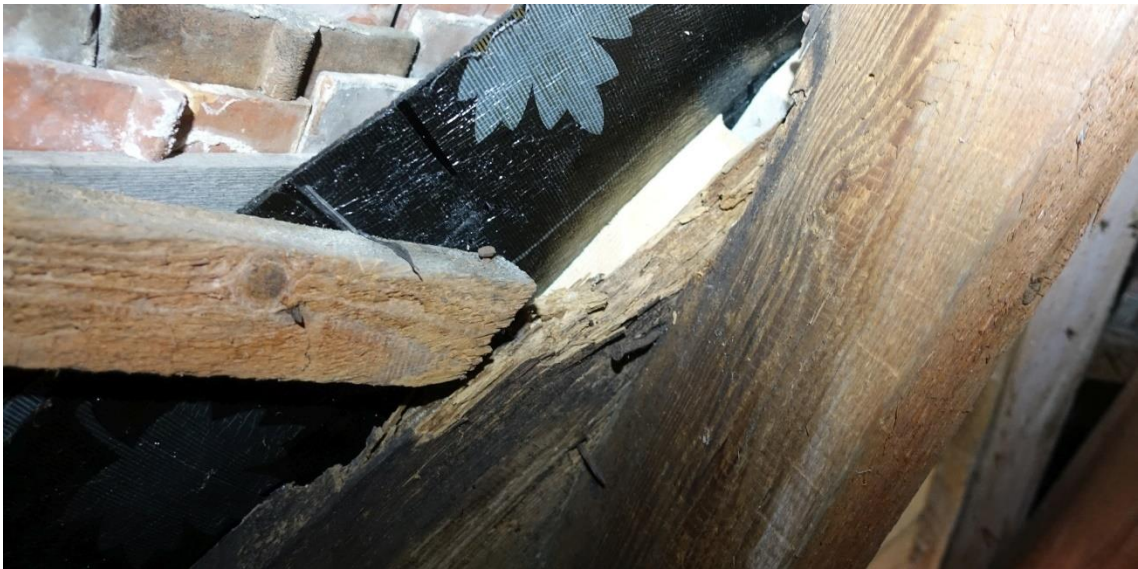
Ubytki elementów drewnianych, spowodowane przez grzyby.

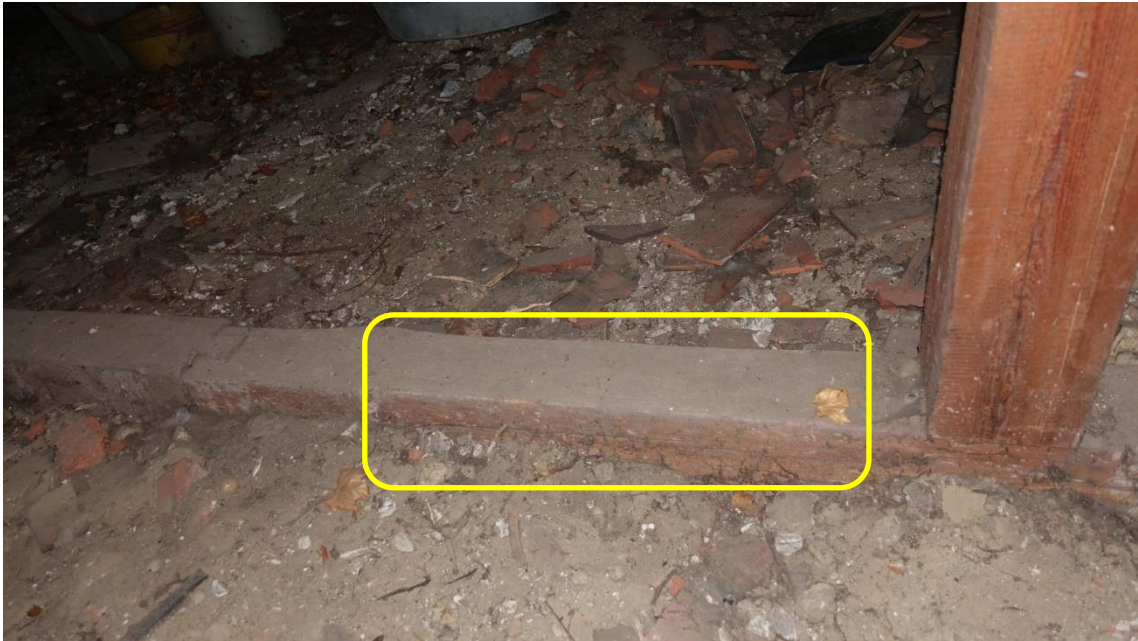
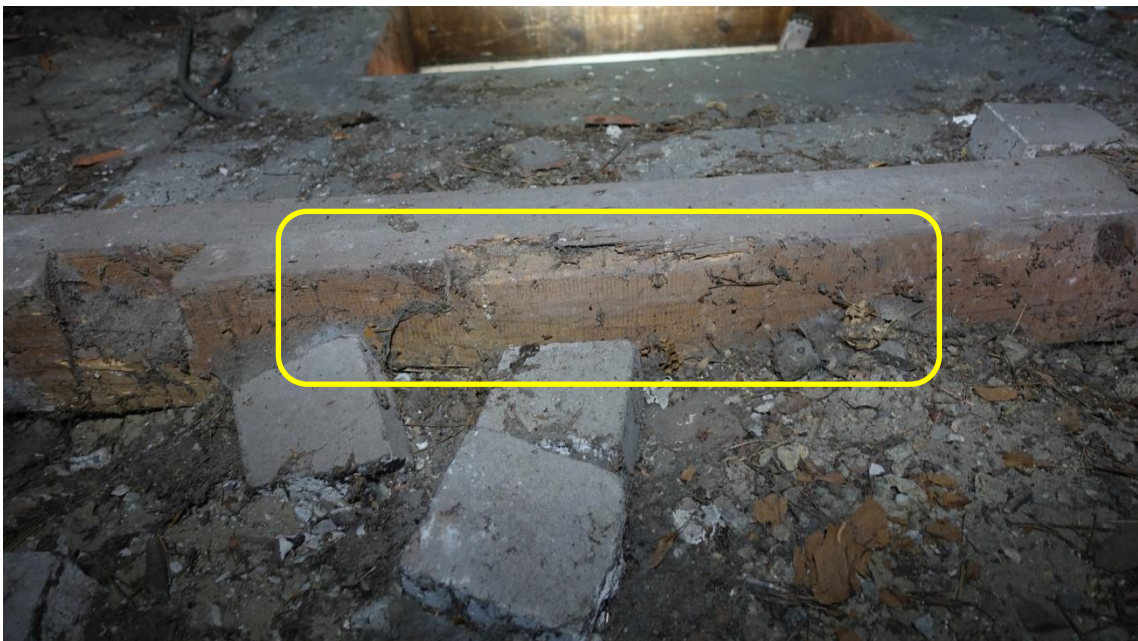
Chodniki owadzie powodują spadek mechanicznych własności drewna w dużym stopniu – jest to bowiem uzależnione od liczebności i średnicy chodników, a w omawianym przypadku te wielkości są znaczne. Chodniki mają od 0,4 do 1 cm średnicy, ich liczba jest znaczna. Dodatkowo, większość chodników zachodzi na siebie. Warstwy drewna odchodzą z łatwością, nawet jeśli próbowano odłupać kawałek drewna wyłącznie ręką

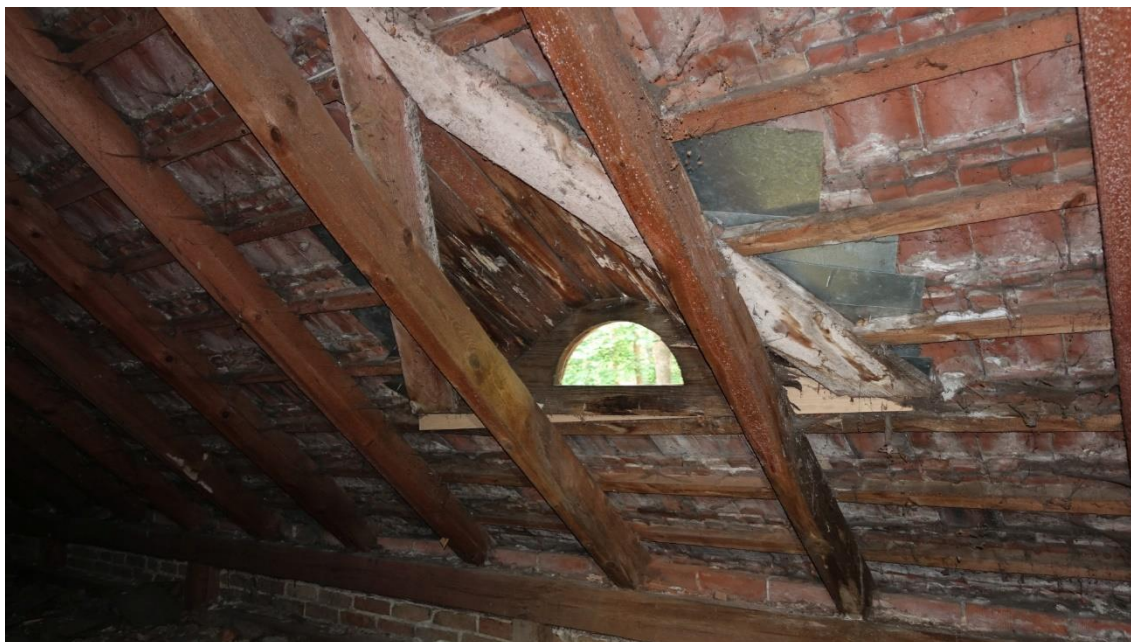
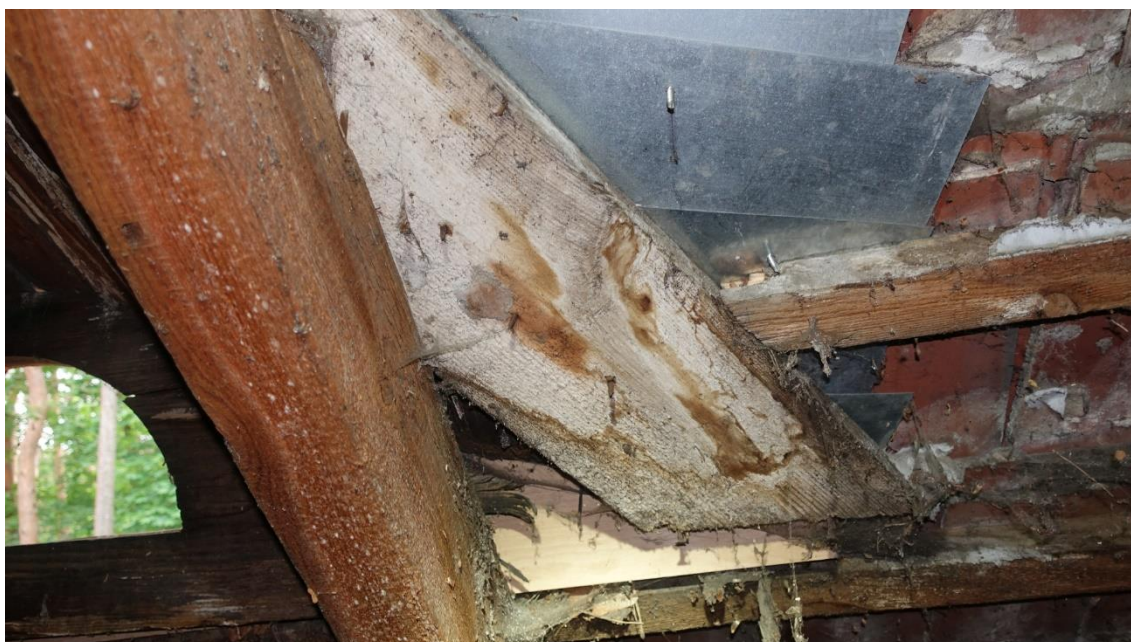
Drewniane elementy podlegają z czasem dwóm rodzajom uszkodzeń, tj. uszkodzenia drewna belek przez owady, lecz w większym stopniu uszkodzenia spowodowane są przez zagrzybienie i butwienie drewna. Przez zagrzybienie następuje zmiana jego struktury

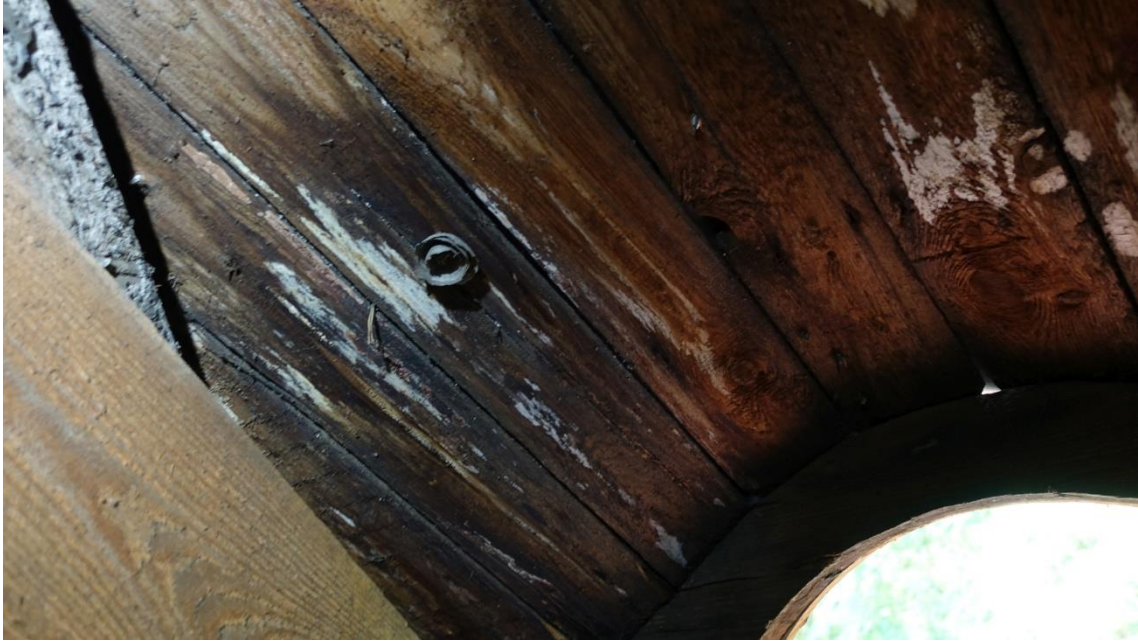
Występuje tutaj w zależności od rozkładu drewna zgnilizna konstrukcyjna i destrukcyjna. Zgnilizna destrukcyjna powoduje całkowite zniszczenie struktury drewna. Na tego rodzaju uszkodzenia belki narażone są przede wszystkim w pomieszczeniach gdzie występuje wilgoć.

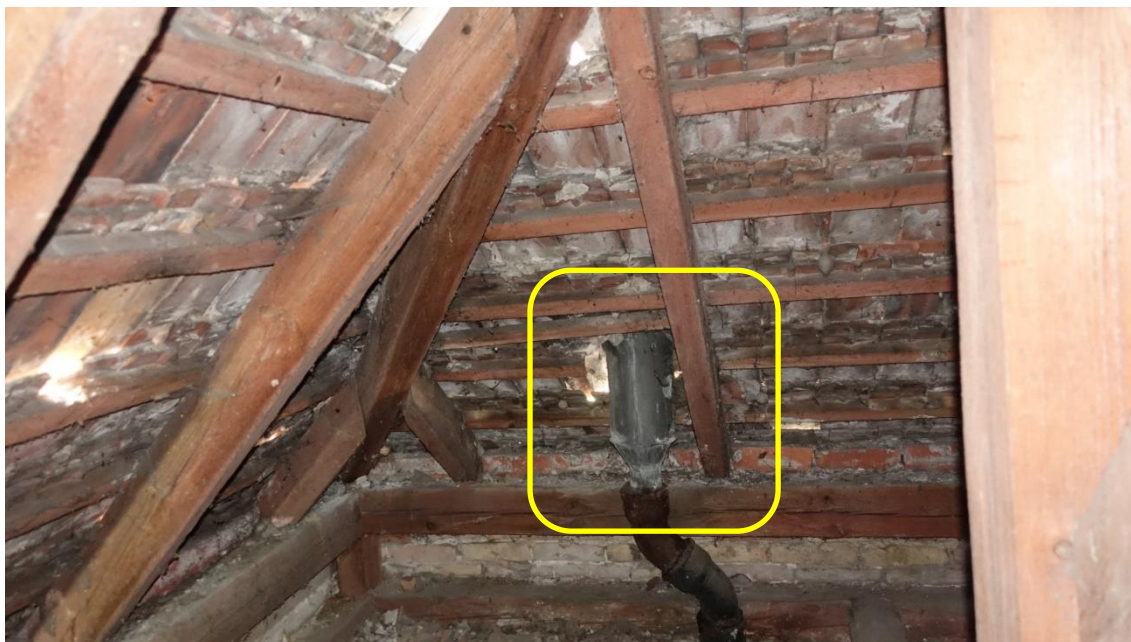
Odpowietrzenie rury kanalizacyjnej jest wyprowadzone w przestrzeń strychu

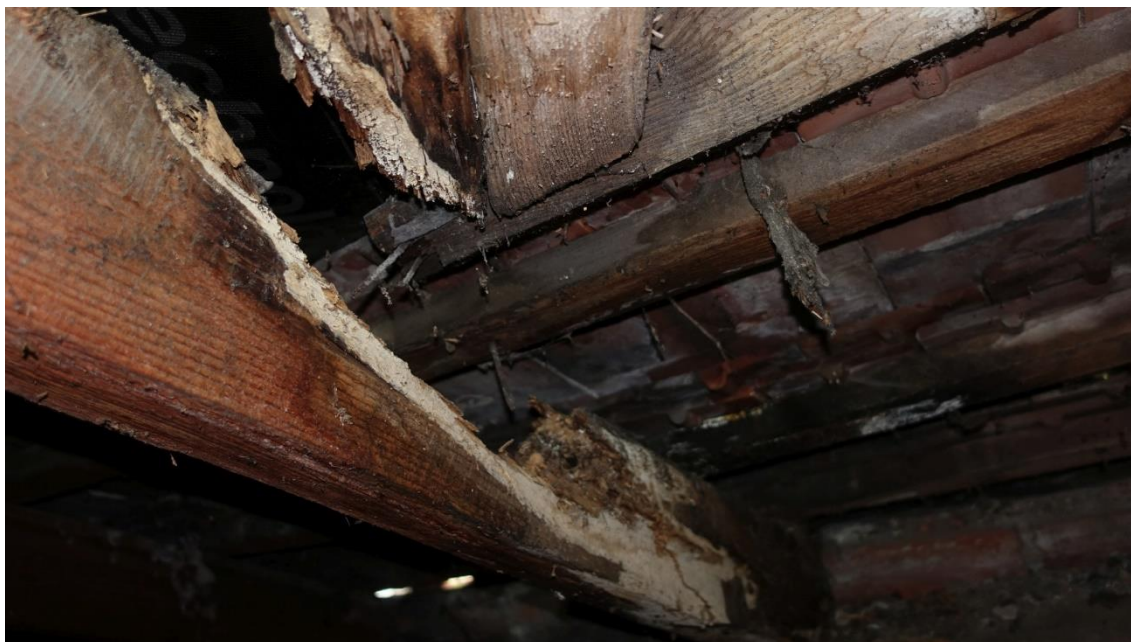
Brunatny rozkład drewna rozpoznajemy po brunatnej barwie i pękaniu drewna na pryzmatyczne kostki, grzyby w bardzo szybkim tempie rozkładają celulozę stanowiącą szkielet drewna i hemicelulozę, występuje najczęściej w drewnie wyrobionym i w konstrukcjach. Celuloza pod wpływem enzymów wydzielanych przez grzyby ulega rozkładowi na cukry proste, wydzielając przy tym dwutlenek węgla i wodę. Większość z grzybów powodujących brunatny rozkład drewna wytwarza sznury grzybniowe (ryzomorfy) o średnicy dochodzącej do kilkunastu milimetrów i długości dochodzącej do kilkunastu metrów. Przy pomocy owych sznurów grzyby potrafią trawić konstrukcje wielopiętrowych budynków, zdobywając kolejne drewniane stropy. Brunatny rozkład drewna jest najgroźniejszym z rozkładów, potrafi w ciągu 9 miesięcy strawić 70% masy drewna w elementach konstrukcyjnych, co niejednokrotnie prowadzi do katastrof budowlanych. Do grzybów powodujących brunatny rozkład drewna zaliczamy: Grzyb domowy właściwy, stroczek łzawy (*Serpula lacrymans*); grzyb piwniczny (*Coniophora puteana*); grzyb domowy biały, podskórnia zatokowata (*Antrodia sinuosa*); Grzyb podkładowy, twardziak łuskowaty (*Lentinus lepideus*); Grzyb słupowy (*Gloeophyllum sepiarium*); Wrośliak rzędowy (*Antrodia seriali*). Szary rozkład drewna charakteryzuje się szarą strukturą drewna pękająca na drobne pryzmatyczne kosteczki. Jest to rozkład powierzchniowy sięgający na głębokość około 4 mm, występuje głównie w drewnie na zewnątrz budynków i narażonym na ciągłe zawilgocenie. Rozkłada wszystkie składniki drewna w obszarze swego

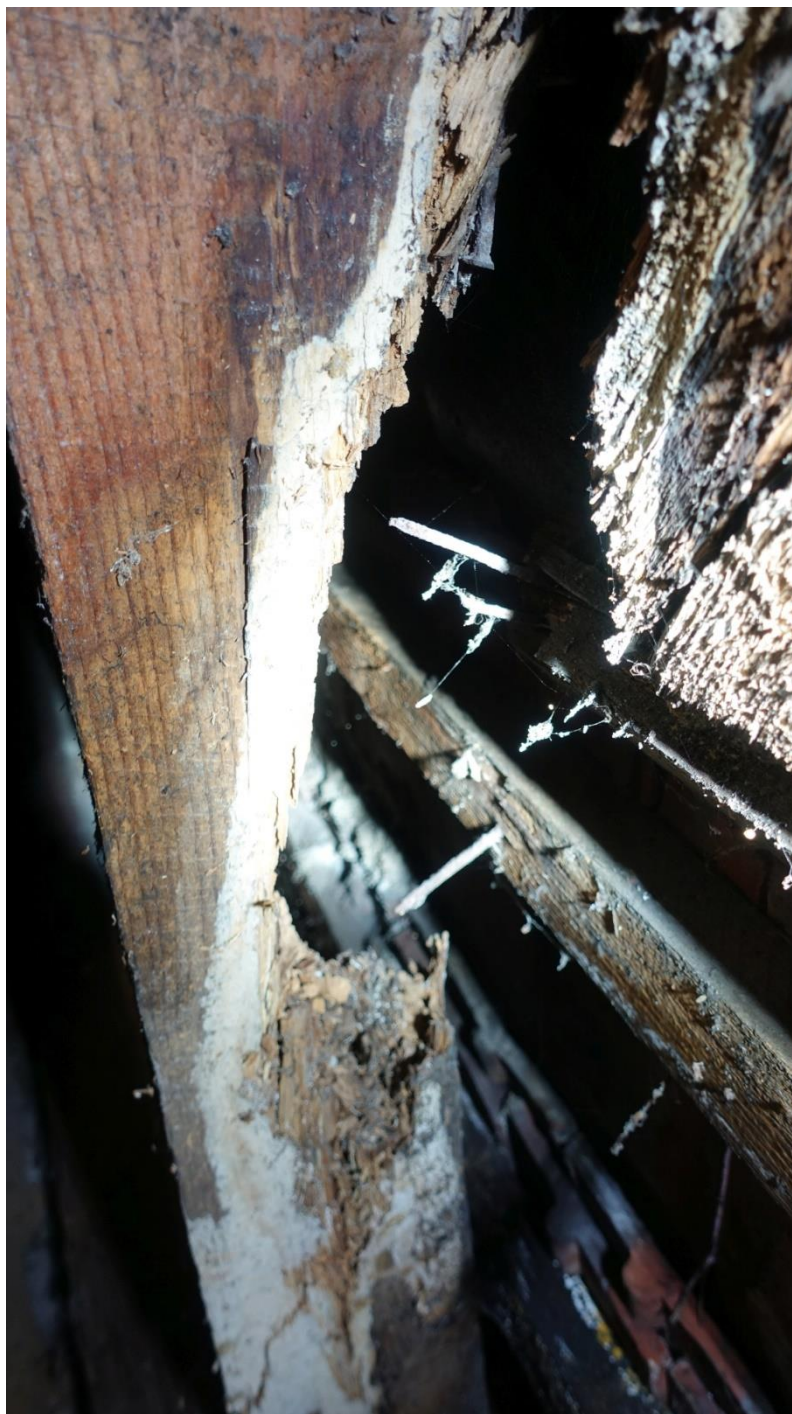
Znaczny ubytek drewna w wyniku działania grzybów

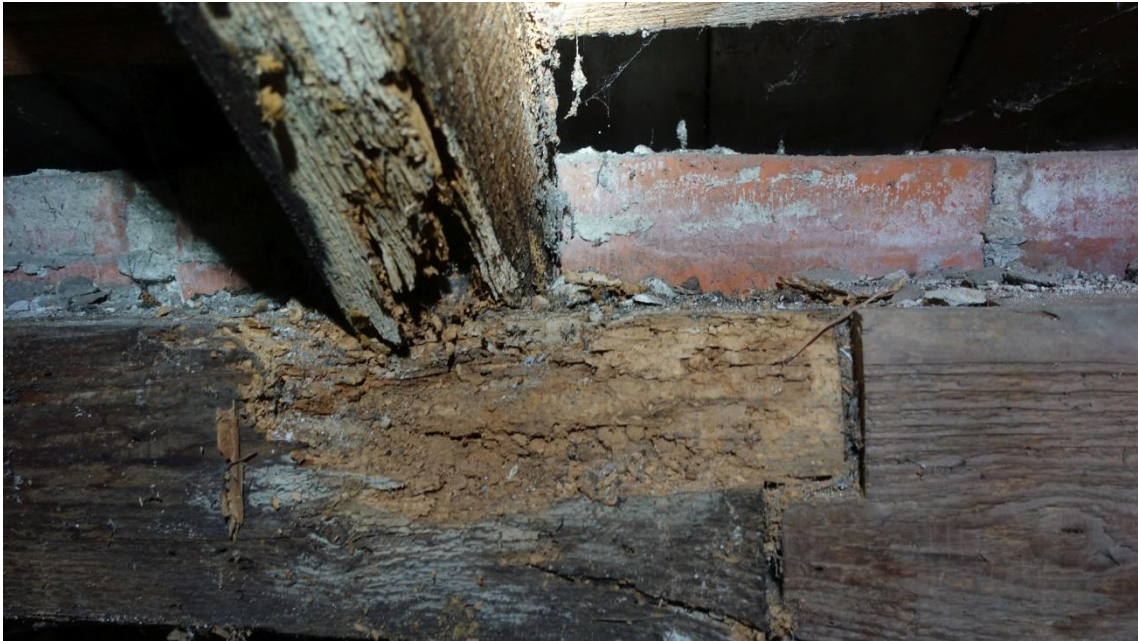
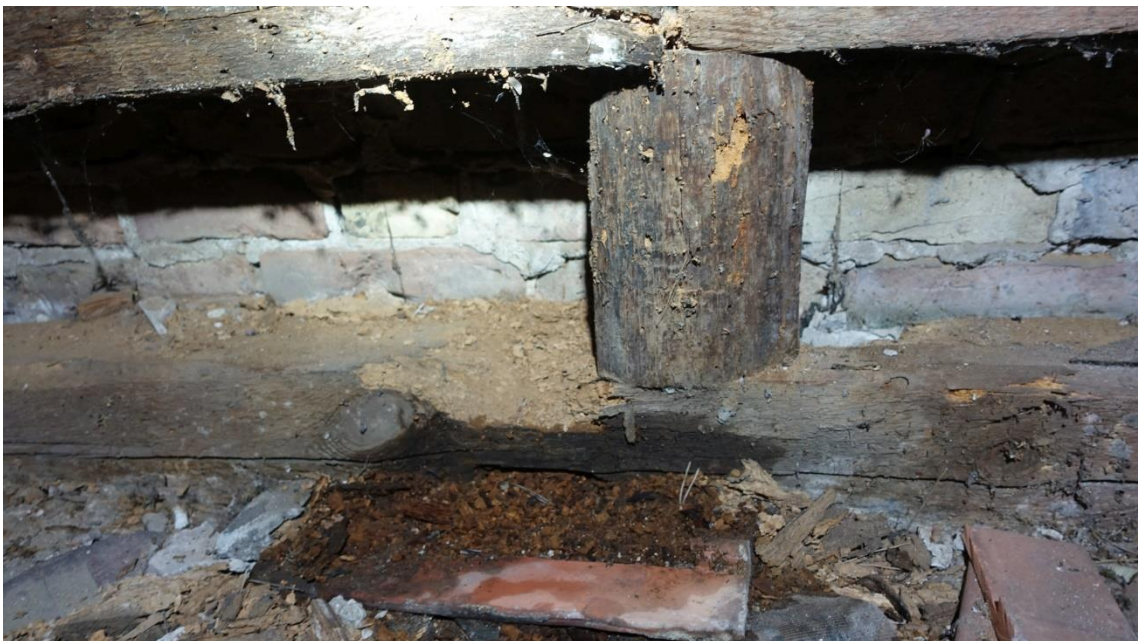
Korozja wywołuje zmiany w strukturze oraz we właściwościach fizycznych i chemicznych drewna. Zmiany te zachodzą niezależnie od siebie, jednak mogą się nawzajem potęgować, co w rezultacie prowadzi do zniszczenia materiału.

Destrukcja drewna na więźbie badanego obiektu jest daleko posunięta. To kwalifikuje więźbę do wymiany w całości.

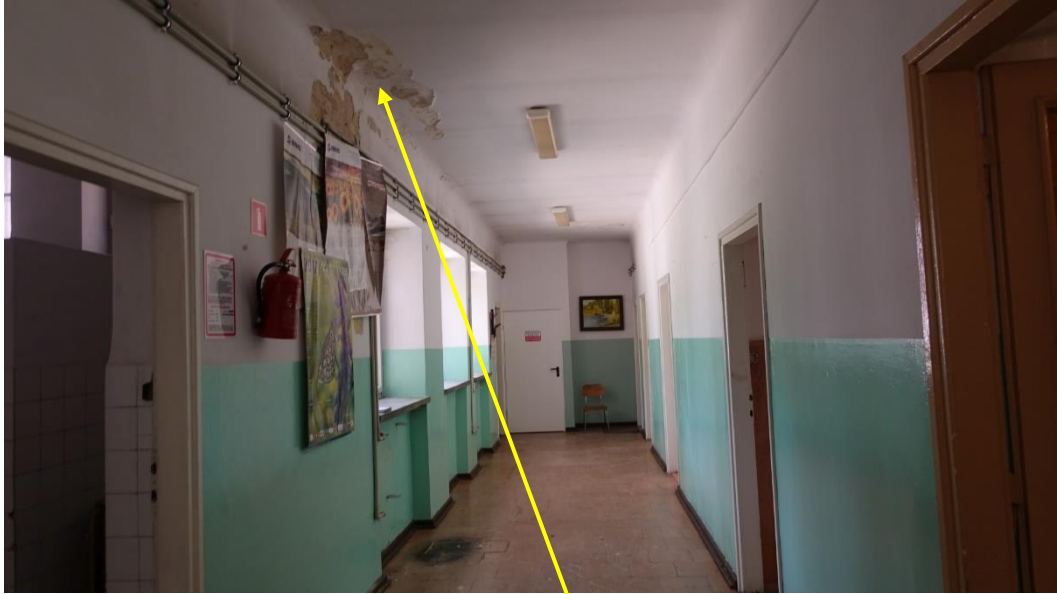
Korytarz z widoczną destrukcją w wyniku działania wilgoci

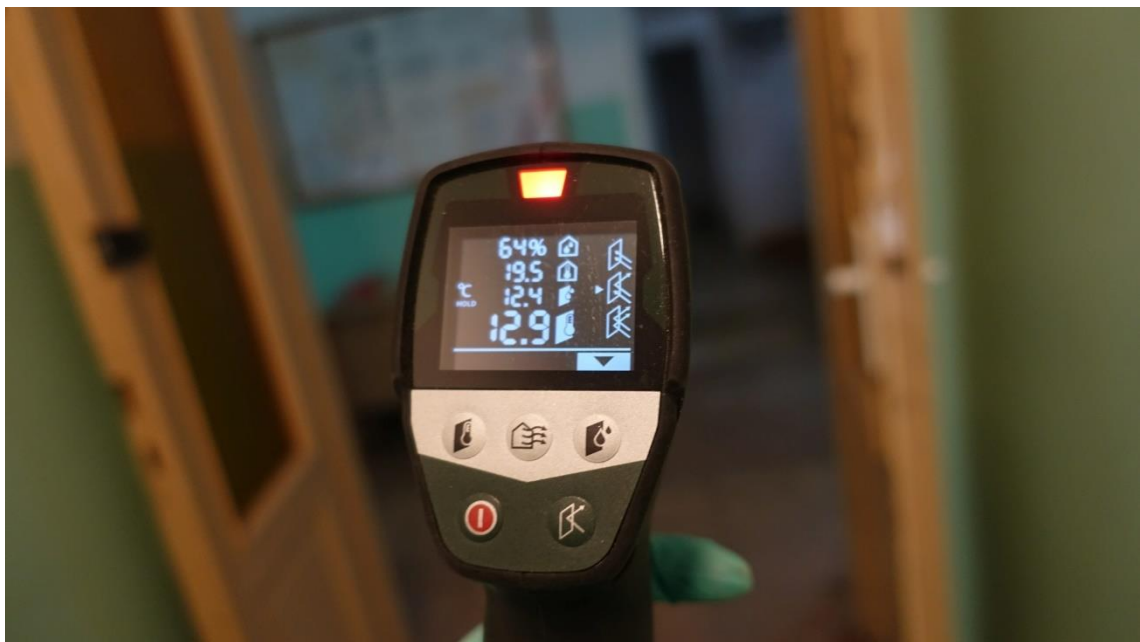
Pomiary przy użyciu miernika wilgotności Bosch PTD1. Warunki panujące w pomieszczeniu podczas oględzin i przeprowadzanych badań: temp. 19,5°C oraz wilgotność powietrza 64%. Wilgotność podwyższona. Stwarza warunki dla pojawienia się i rozwoju grzybów pleśniowych i budowlanych.

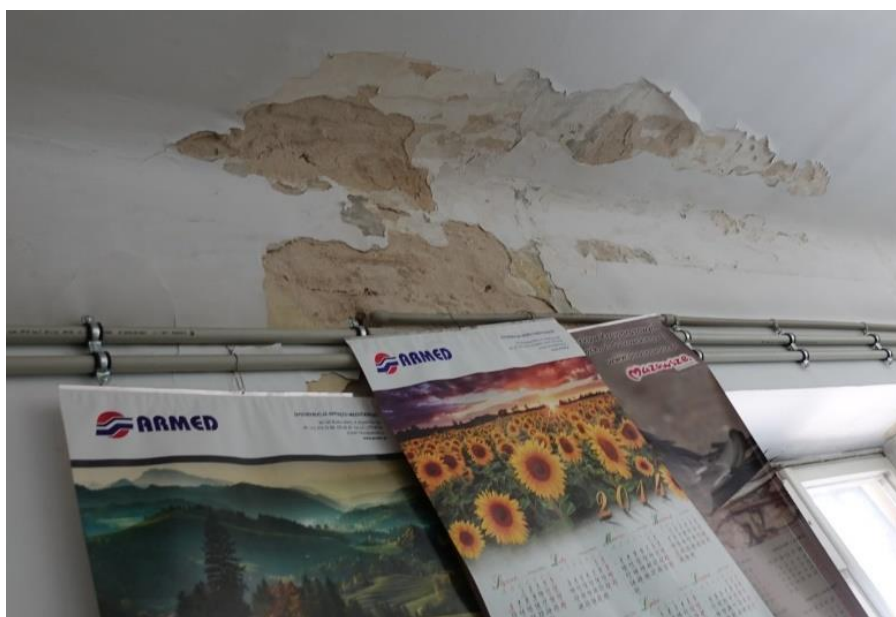
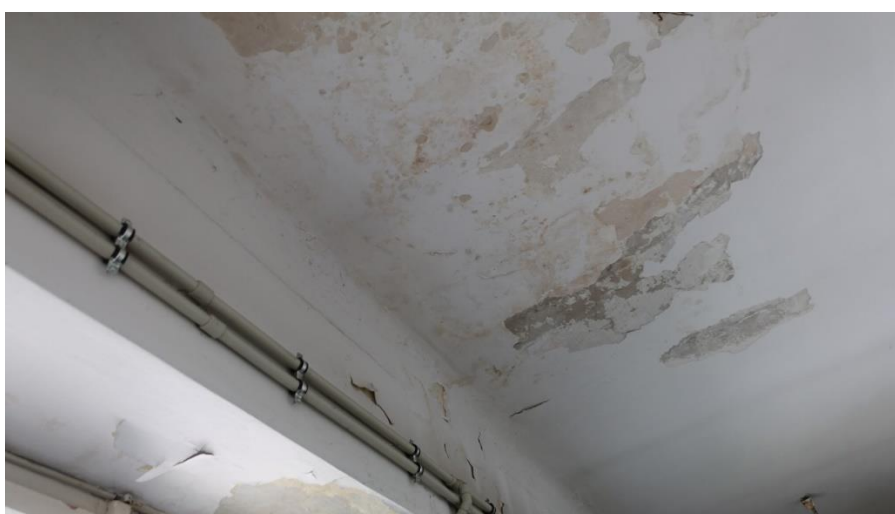
Spękania tynku oraz widoczne jego przebarwienia świadczą o dość dużym zawilgoceniu muru

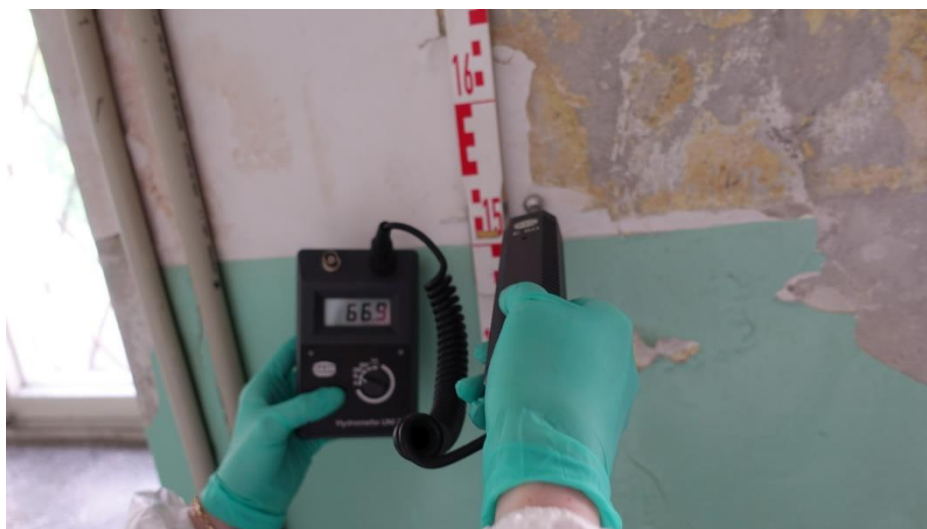
Wynik pomiaru wilgotności: podwyższony

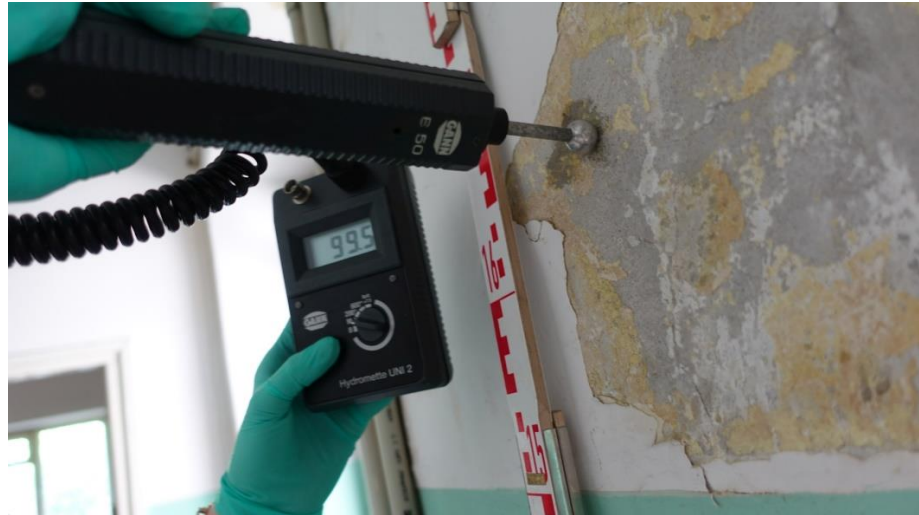
Pomiar wilgotności ściany w kolejnym miejscu wykonany za pomocą miernika Hydromette UNI 2 GANN – ściana jest mokra.

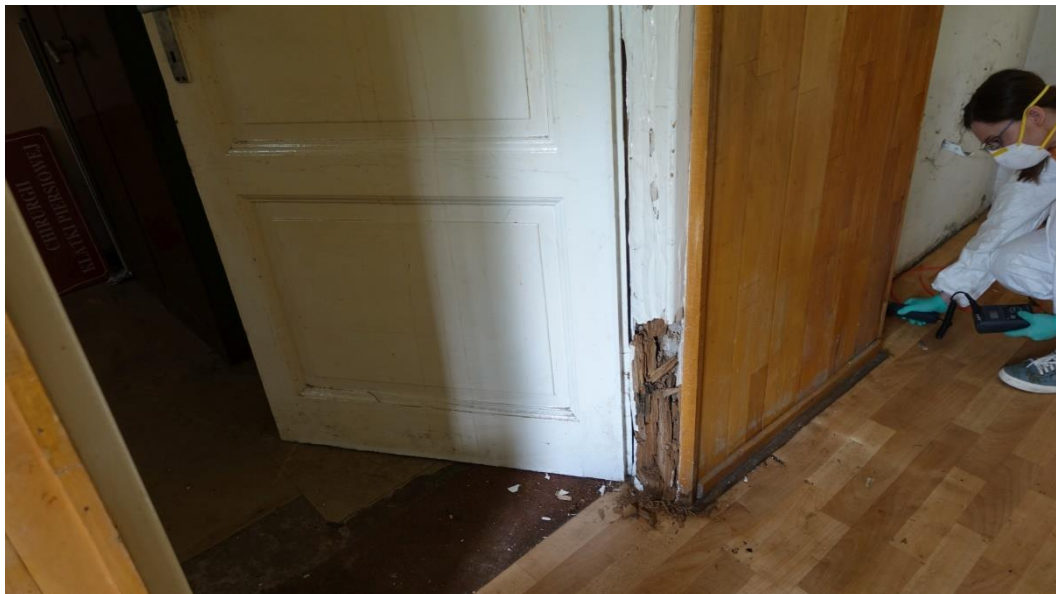
Ściany przy posadzce są mokre. Wilgoć, podciągana kapilarnie w murach, powoduje transport soli, które następnie niszczą tynki i powodują kruszenie wymalowań, a następnie tynku i muru.
