TYTUŁ OPRACOWANIA**EKSPERTYZA MYKOLOGICZNA****ADRES OBIEKTU****Budynek Izolacyjny na potrzeby Poradni Chorób Płuc i Gruźlicy przy
Mazowieckim Centrum Leczenia Chorób Płuc i Gruźlicy na terenie
ul. Reymonta 83/91 w Otwocku****Firma Usługowo – Handlowa WNUK
ul. Krakowska 13 c, 42 – 200 Częstochowa****ZESPÓŁ OPRACOWUJĄCY****TECHNOBUD****ul. Kaczeńcowa 1/29, 20 – 543 Lublin
tel.: 609 332 000, 504 168 314, www.eksperci.net.pl****AUTORZY OPRACOWANIA**

DATA**CZERWIEC 2019**

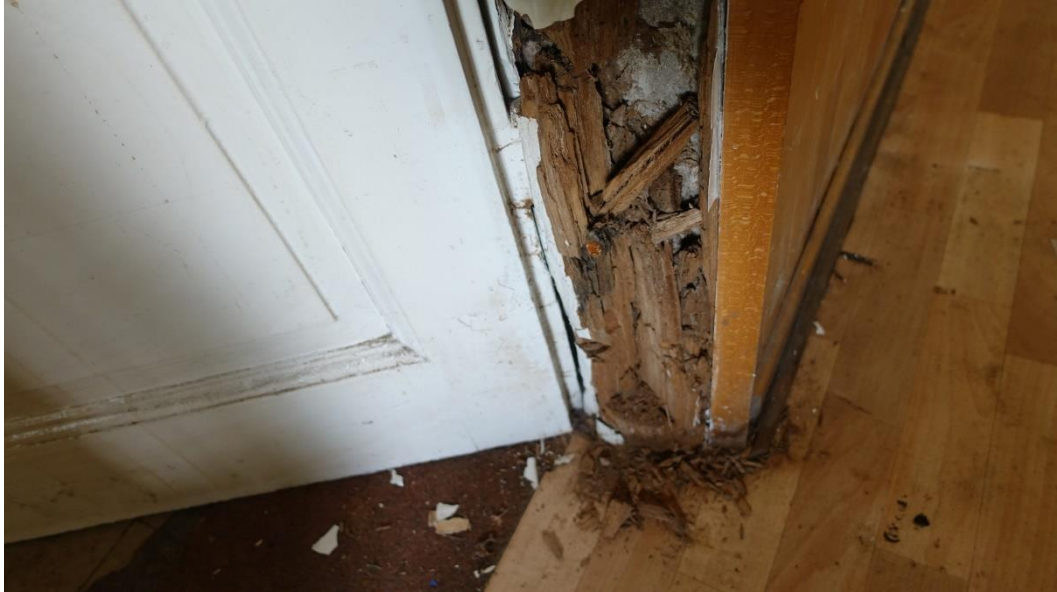
Skutek działalności grzyba domowego właściwego: rozpad drewna. Wejście do gabinetu, znajdującego się w północno - zachodnim ryzalicie

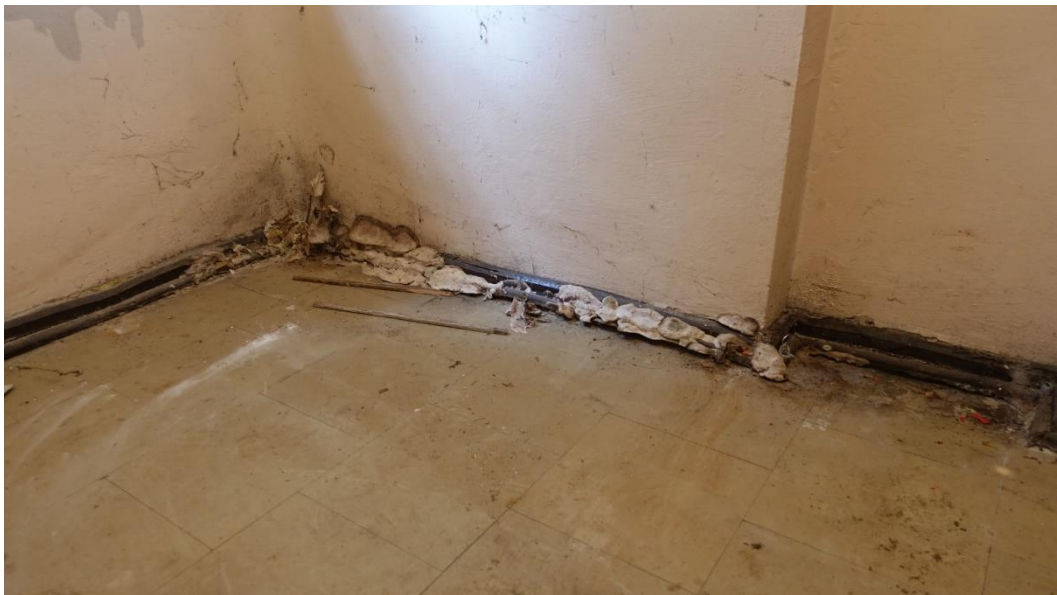
Wewnątrz pomieszczenia: owocniki grzyba domowego właściwego

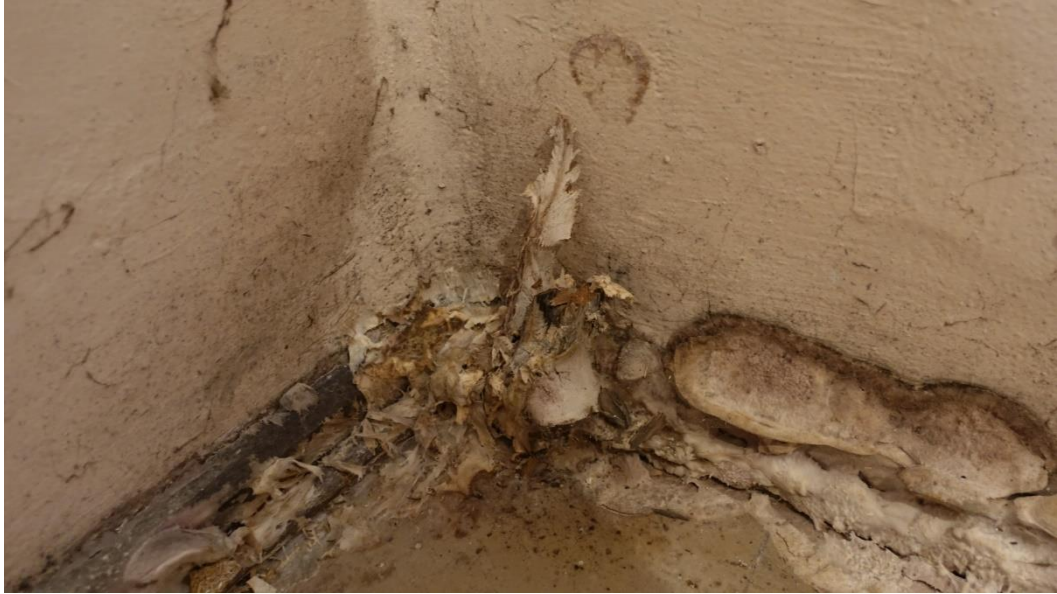
Zbliżenie na gąbczastą grzybnię i owocniki grzyba domowego właściwego. Podczas prac renowacyjnych należy pamiętać, aby izolacja pozioma posadzek oraz ścian, a także izolacja pionowa obiektu stanowiły ciągłość.

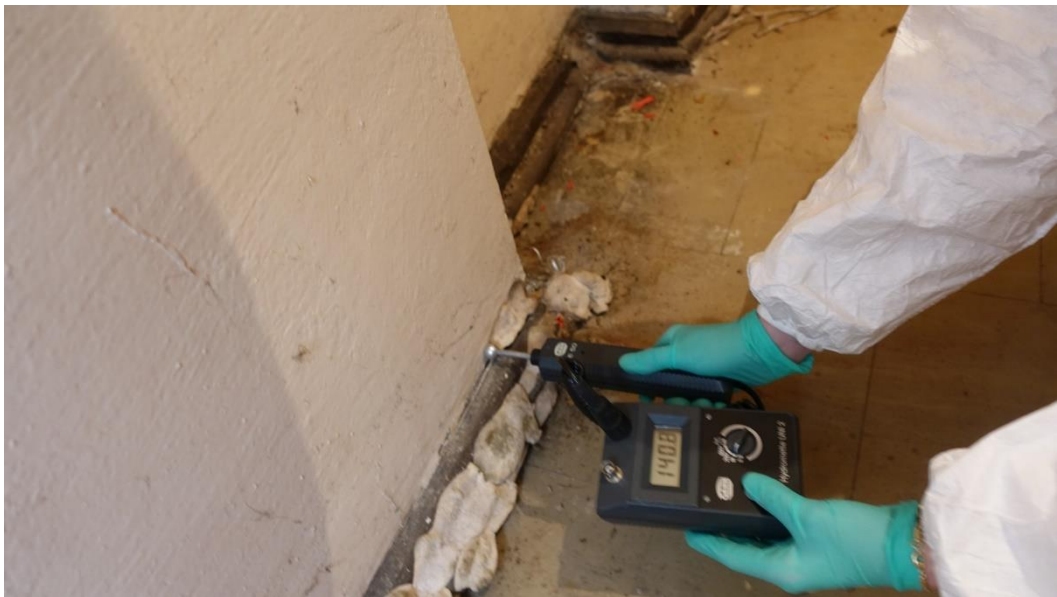
Pomiar wilgotności ściany wykonany za pomocą miernika Hydromette UNI 2 GANN – ściana jest mokra. Wynik: 140,8 jednostek. Ściana bardzo mokra

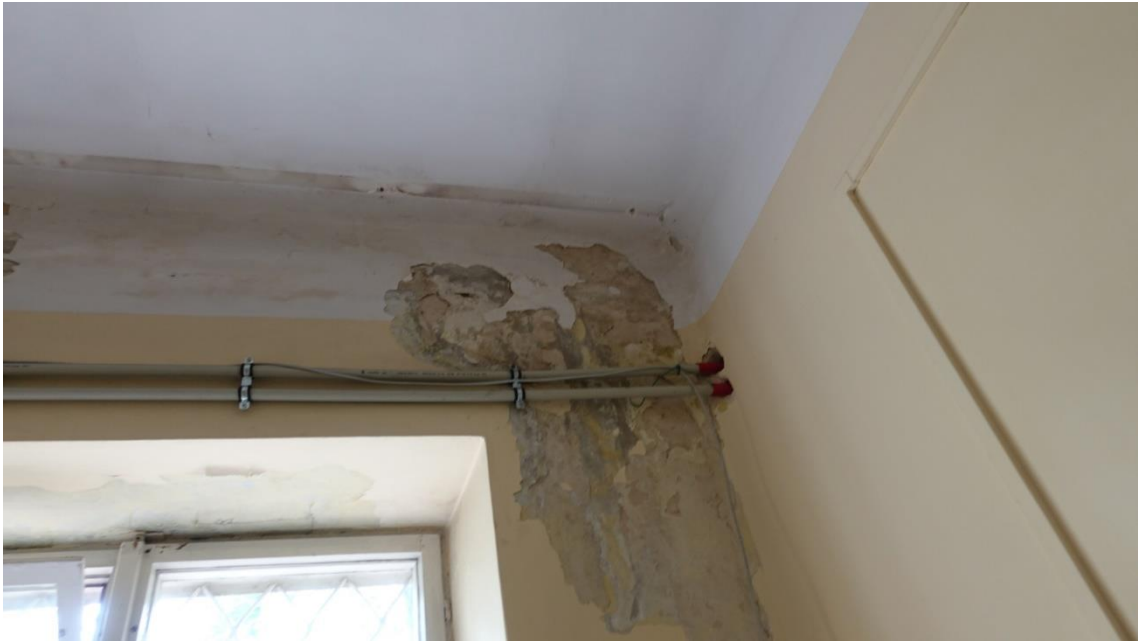
Ubytki wymalowań i tynku. Przyczyną tego jest zawilgocenie oraz procesy podciągania kapilarnego, a także idąca za tym destrukcja substancji budowlanej wskutek silnych naprężeń, występujących podczas krystalizacji soli.

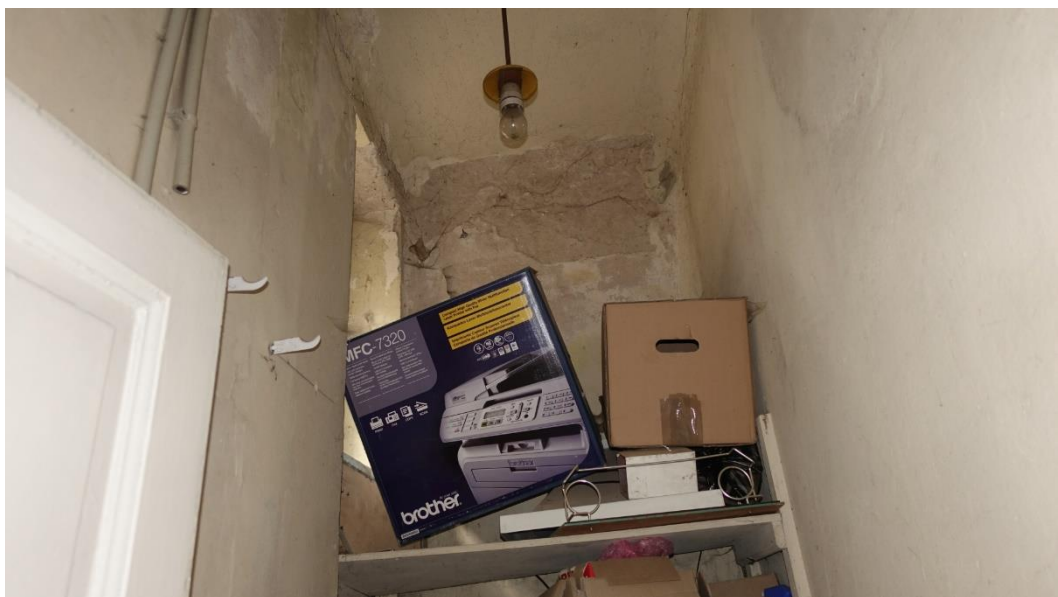
Złuszczona farba i wybruszony tynk – skutek działania soli budowlanych. Niezbędny jest remont, który wyeliminuje wszelkie źródła przedostawania się wilgoci do wnętrza budynku. W celu wykonania skutecznej renowacji murów konieczna będzie wymiana tynków, w tym – w określonych obszarach – na tynki renowacyjne. Pamiętać jednak należy, aby w trakcie planowania oraz wykonywania prac remontowych zadbać o sprawną wymianę powietrza

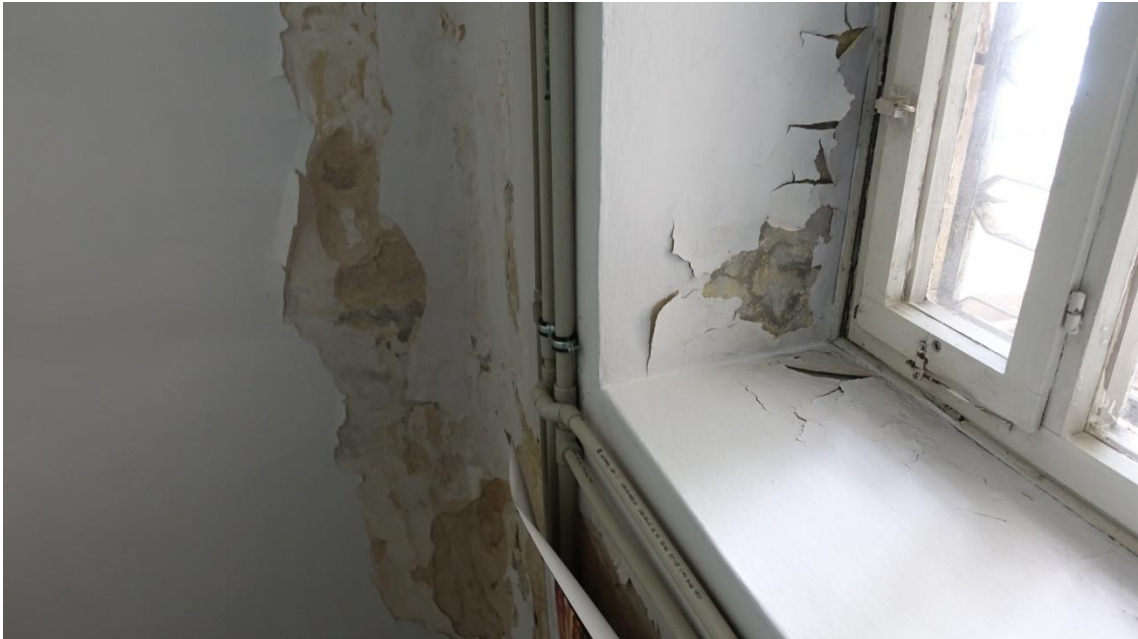
Ubytki wymalowań i tynków, spowodowane działaniem soli budowlanych
Przebarwienia na tynku świadczą o kolonizacji grzybów pleśniowych.

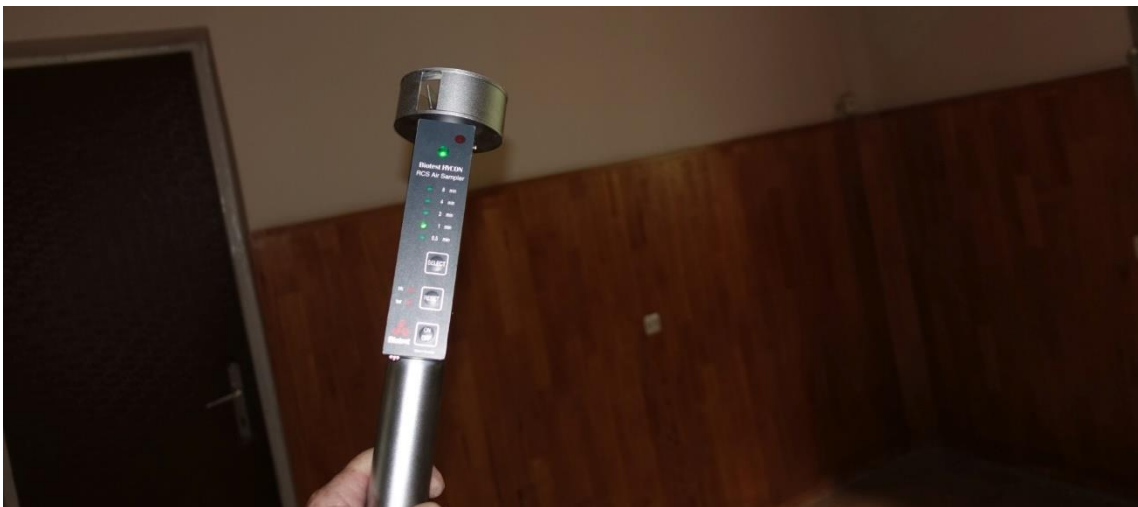
Wykonano badanie powietrza – pobór próbki powietrza nastąpił przy użyciu specjalistycznego sprzętu, umożliwiającego następnie wyhodowanie grzybów pleśni, występujących w danym otoczeniu. Użyto próbnika powietrza Biotest Hycon Standard RCS

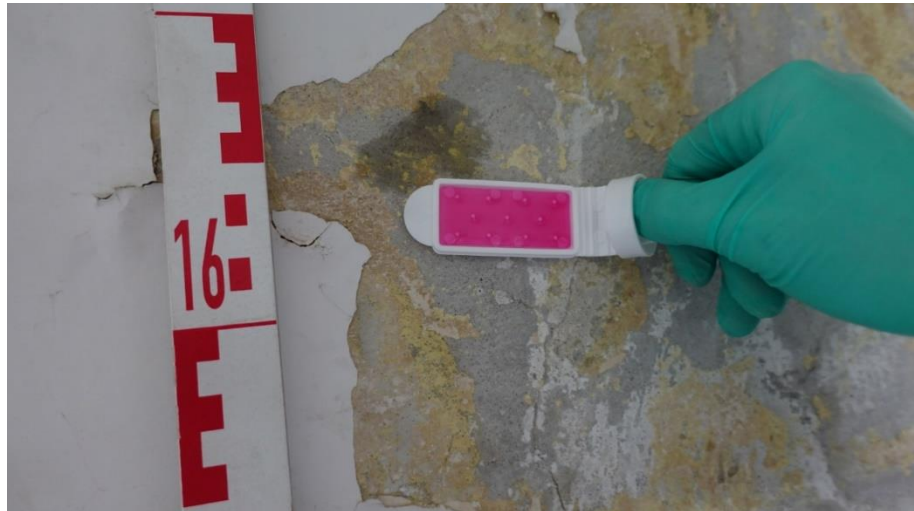
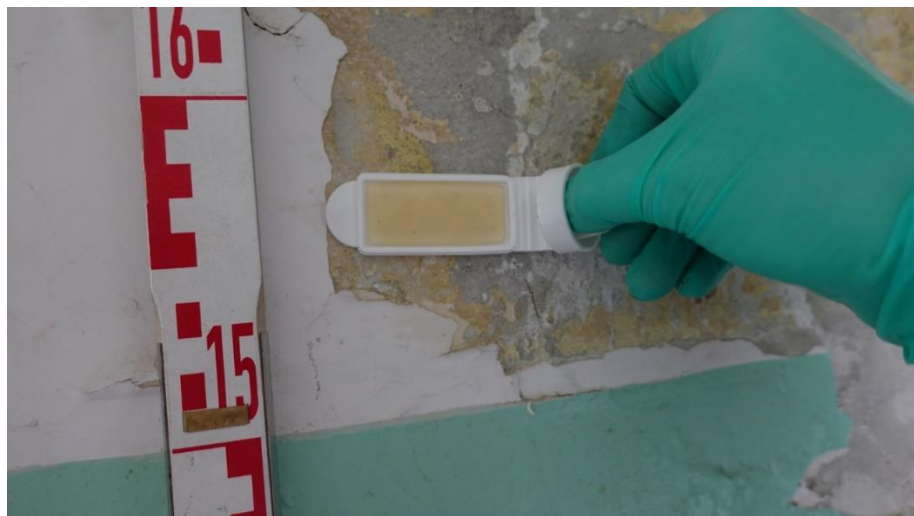
Pobór materiału do badań laboratoryjnych ze ściany na obecność grzybów pleśniowych. Do badania odciskowego zostały użyte dwustronne paski odciskowe, Tryptic Soy Agar z TTC (Agar z różem bengalskim).

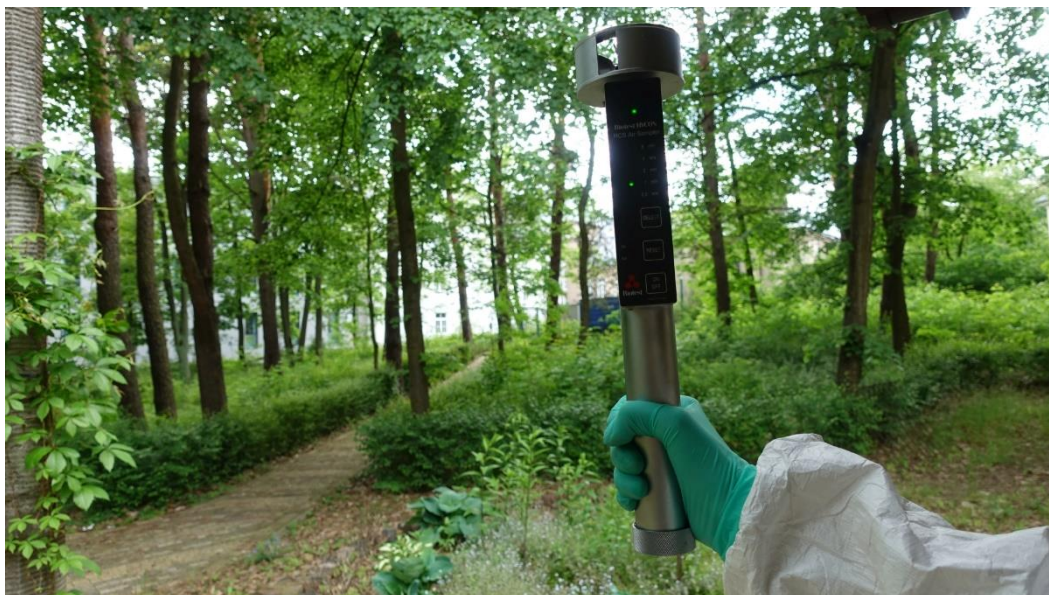
Ostatnia próba została pobrana z powietrza zewnętrznego, celem porównania gatunków, które występują w powietrzu atmosferycznym i wyodrębnienia tych rodzajów/gatunków, które powstały wyłącznie w budynku.

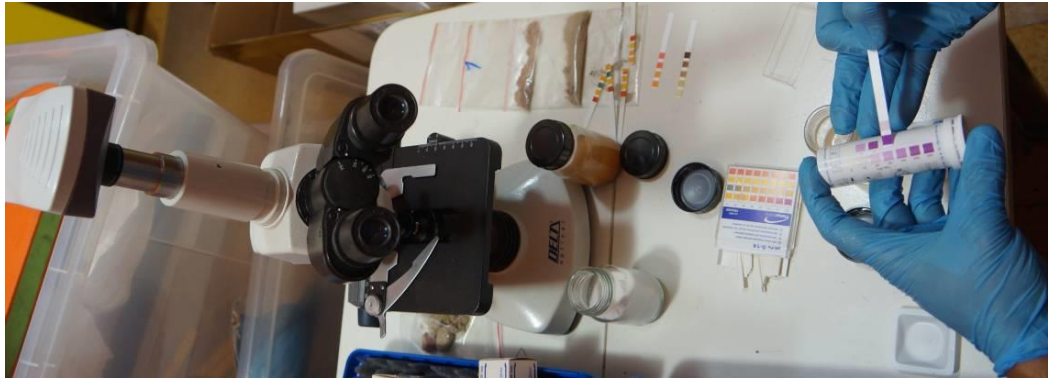
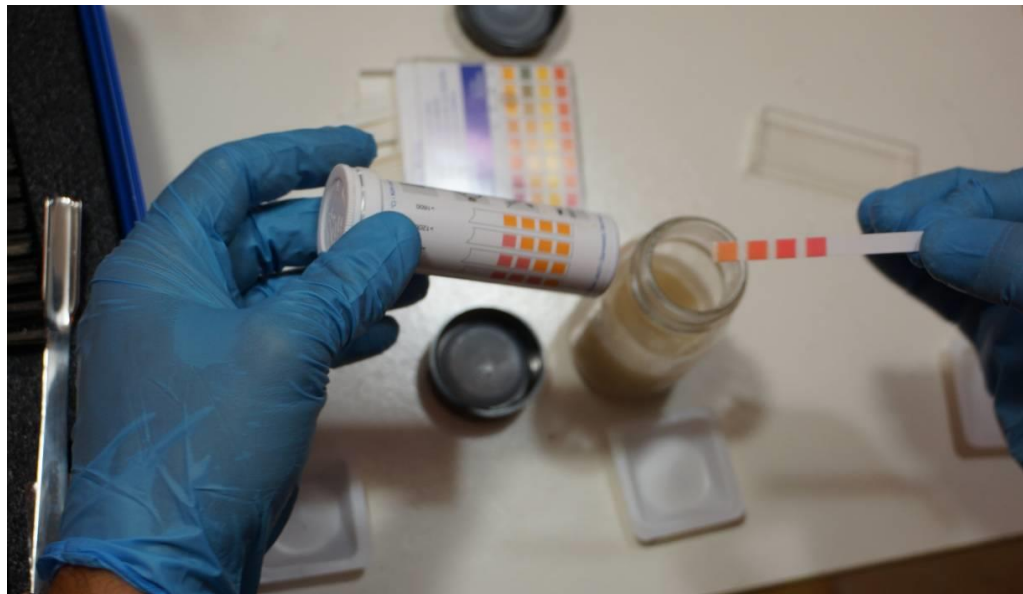
Metoda badania soli w próbkach tynku – fotografia z archiwum Autora

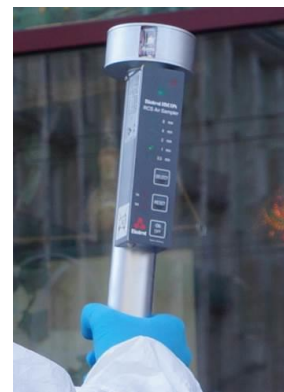
Wykonano również badania powietrza – pobór próbki powietrza nastąpił przy użyciu specjalistycznego sprzętu, umożliwiającego następnie wyhodowanie grzybów pleśni, występujących w danym otoczeniu. Użyto próbnika powietrza Biotest Hycon Standard RCS, widocznego na zdjęciu obok. Pobór próby trwał każdorazowo 1 minutę. W tym czasie pobierane jest dokładnie 40 litrów powietrza. Wskutek działania siły odśrodkowej kolonie grzybów pleśni osiadają na powierzchni paska, zawierającego pożywkę. Po zastosowaniu odpowiedniego wzoru hodowla wykazuje, jaka liczba kolonii znajduje się w jednostce przeliczeniowej, czyli w 1 m³ powietrza w badanym pomieszczeniu. Liczba ta ostatecznie jest porównywana do liczby kolonii wyhodowanych z próby porównawczej – pobranej na zewnątrz rozpatrywanego budynku.

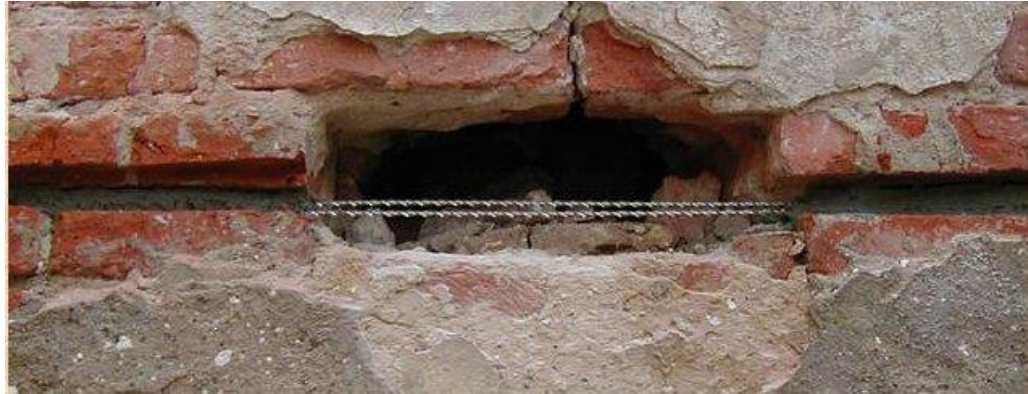
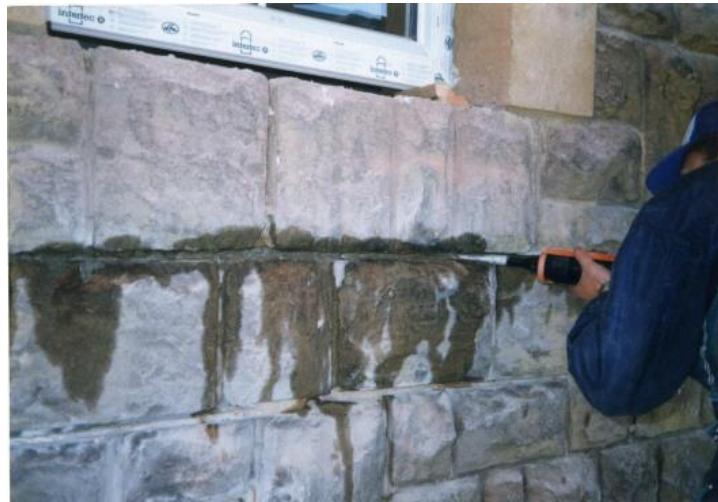
Przykład montażu

Montowany pręt

- 1. Wzmocnienia konstrukcyjne spękanych murów – metodą Brutt Technologies firmy Brutt Saver – wykonywać ściśle wg instrukcji producenta systemu i projektu konstrukcyjnego wzmocnień ścian.**
- 2. Warunki transportu i przechowywania materiałów:**

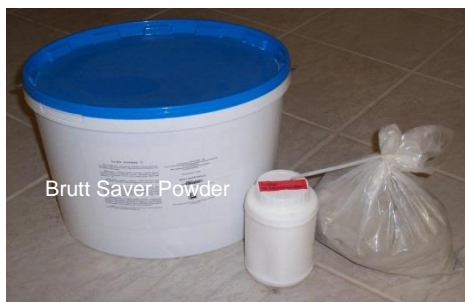
Brutt Saver Powder

Saver Powder: Niekurczliwe, elastyczne, szybkowiążące zaprawy wykonane na bazie cementu. Charakteryzują się dobrą przyczepnością w kontakcie z różnymi materiałami. Zaprawy zostały zaprojektowane do współpracy z **Brutt Saver**

Profilami. Ich produkcja odpowiada wymogom normy EN ISO 9001:1994 (Certyfikat TÜV – Manamegent Service GmbH – nr 12 100 5922 TMS). Zaprawy sprzedawane są w zestawach zawierających dwa składniki (sposzkwany i płynny), po
